メゾン・ド・サントロペ 調査診断報告及び改修仕様総括

(株)イントロン 代表取締役

基本情報

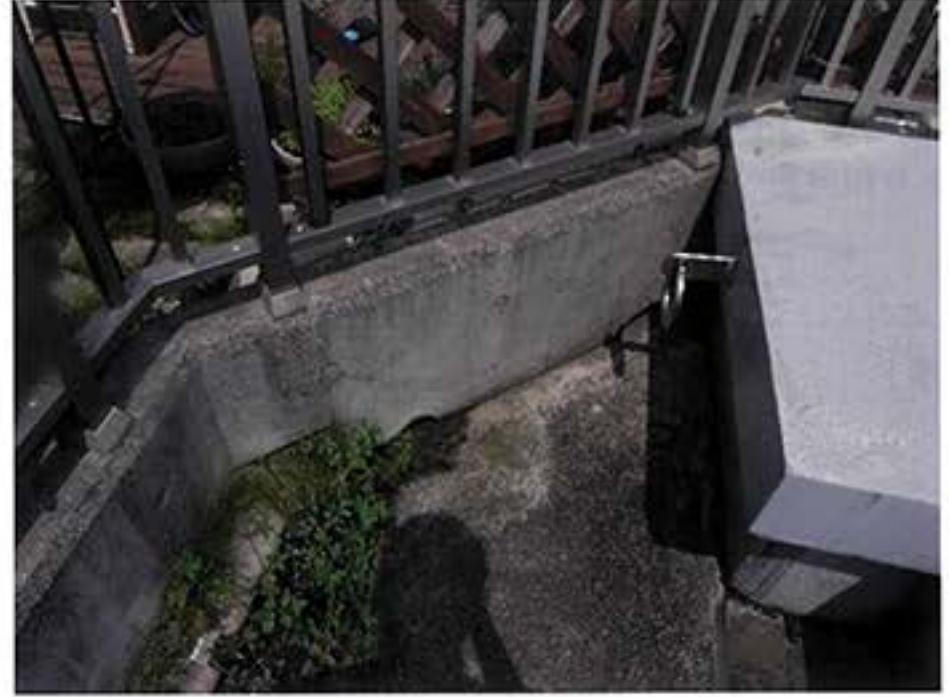
2. 緑化土留め排水部分の植生

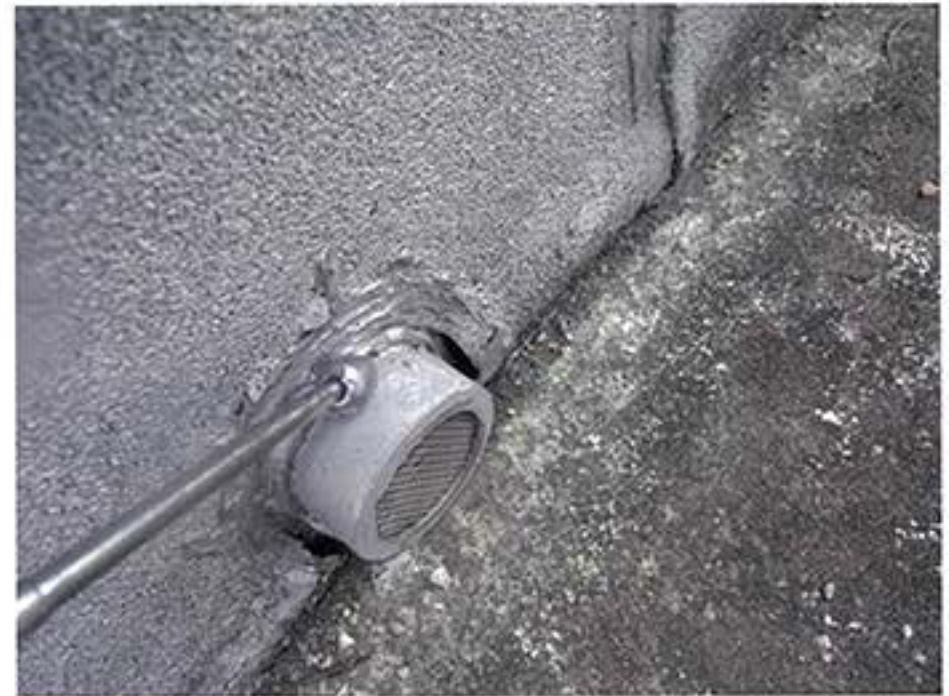
1. 7F屋上防水は、アスファルト防水押さえコンクリートの上に耐根シートを敷設し緑化されている。屋上の防水層は、押さえコンクリートの下で一体化されており、屋上緑化の土留めは押さえコンクリートから立ち上げられた土留めの中に作られている。
2. 屋上緑化土留め外周のパラペット立ち上がりのアスファルト露出部は、経年の劣化によりヨレ、口空きが各所に確認できる。長期間の放置は、下階への漏水に繋がる可能性がある。
3. パラペット（笠木）の塗膜防水は、経年によるチョーキング現象（退色）が確認できるものの、塗膜は確保されている。

3. パラペット立ち上がり露出アスファルトのヨレ

非緑化部の改修仕様は、1. 平場は通気緩衝工法を施し、防水層と押さえ層の間の残留水による新規防水層のフクレを回避する。2. 立上りの既存防水層を撤去し、適切の下地処理の上、塗膜防水を施し水密性を確保するとともに、防水端部を金物で押えないことで納まりの安全性を確保する。

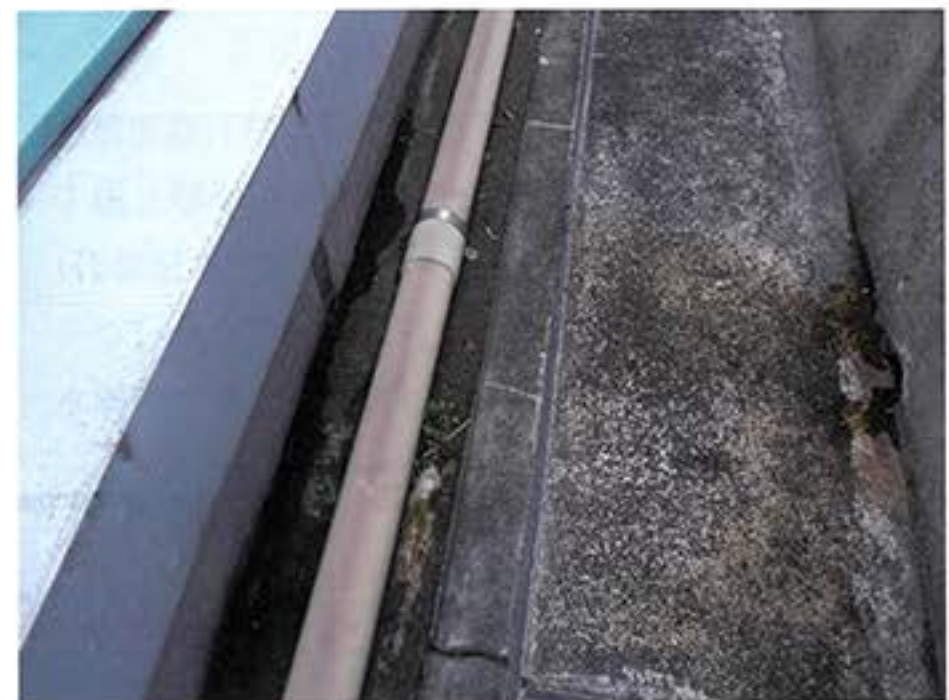
5. 排水管と基礎の狭窄部

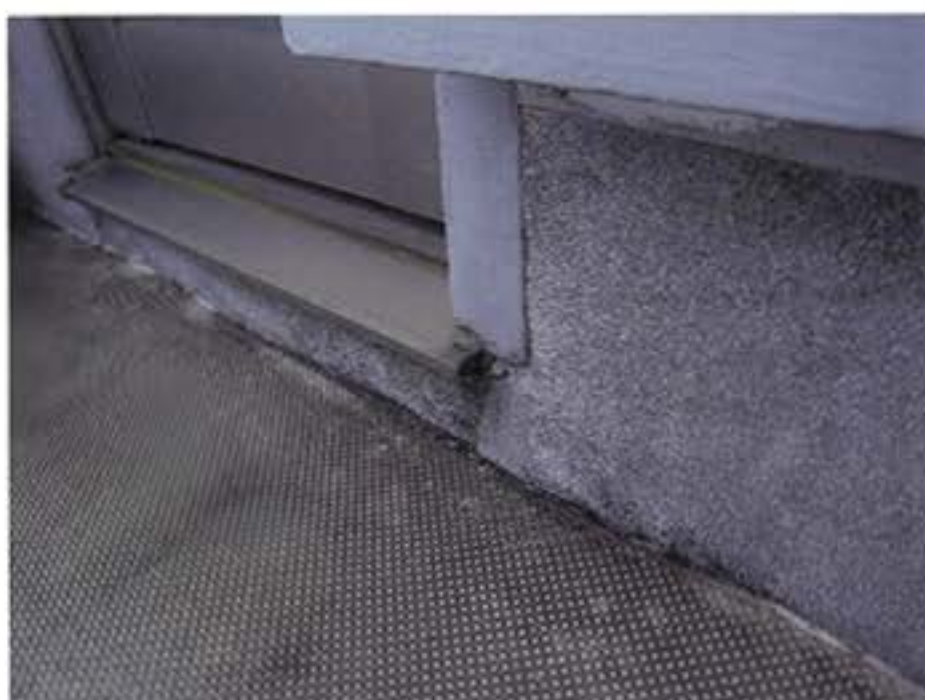
1. ルーフバルコニー防水は、新築時にアスファルト防水+コンクリート押さえで施工されており、パラペット天端はウレタン塗膜防水が施されている。6Fルーフバルコニーでは、過去に防水立ち上がりからの浸水が原因と思われる漏水が発生し、ウレタン塗膜防水(通気緩衝工法+長尺塩ビシート)で補修が行われている。
2. 立上りはルーフィングの膨れ、剥離、防水層端末処理材の剥離、破断等の劣化が見受けられ、劣化の進行が認められる。
3. 笠木は、膜厚は確保されているものの全体的にトッ

2. 防水立ち上がり端部の破断

1. 平場は通気緩衝工法を施し、防水層と押さえ層の間の残留水による新規防水層のフクレを回避する。
2. 既存同様防滑性長尺塩ビシートにより防滑性を確保する。
3. 立上りの既存防水層を撤去し、適切な下地処理の上、塗膜防水を施し水密性を確保するとともに、防水端部を金物で押えないことで納まりの安全性を確保する。

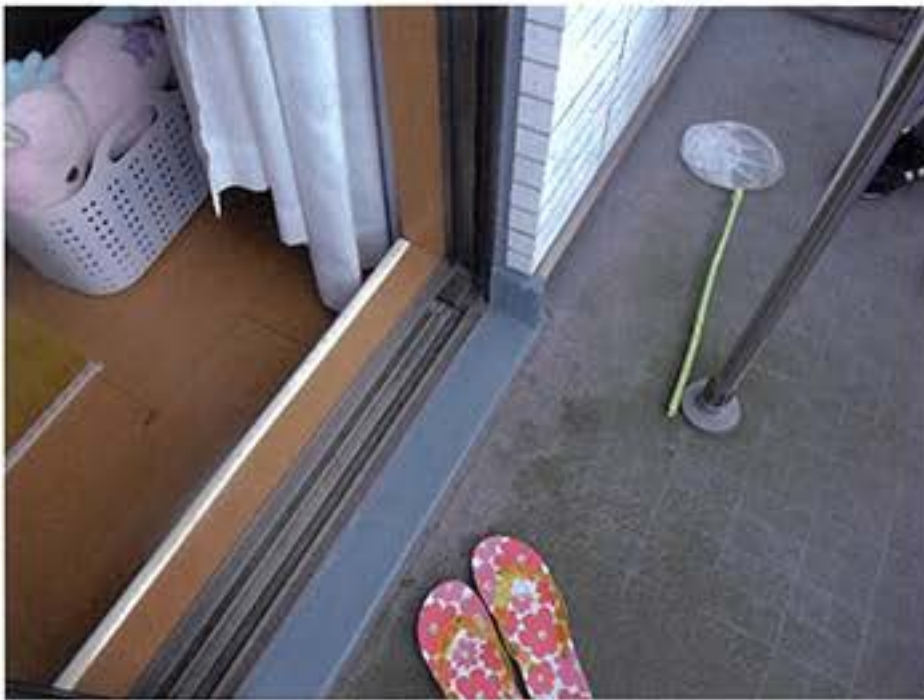
6Fの漏水は、現在止まっているが、露出アスファルト立ち上がり部分の納まりに関して、当時、完全な施工が出来なかったため大規模修繕の際には再発防止の再施工が必要になる。

4. 6Fルーフバルコニーの様子

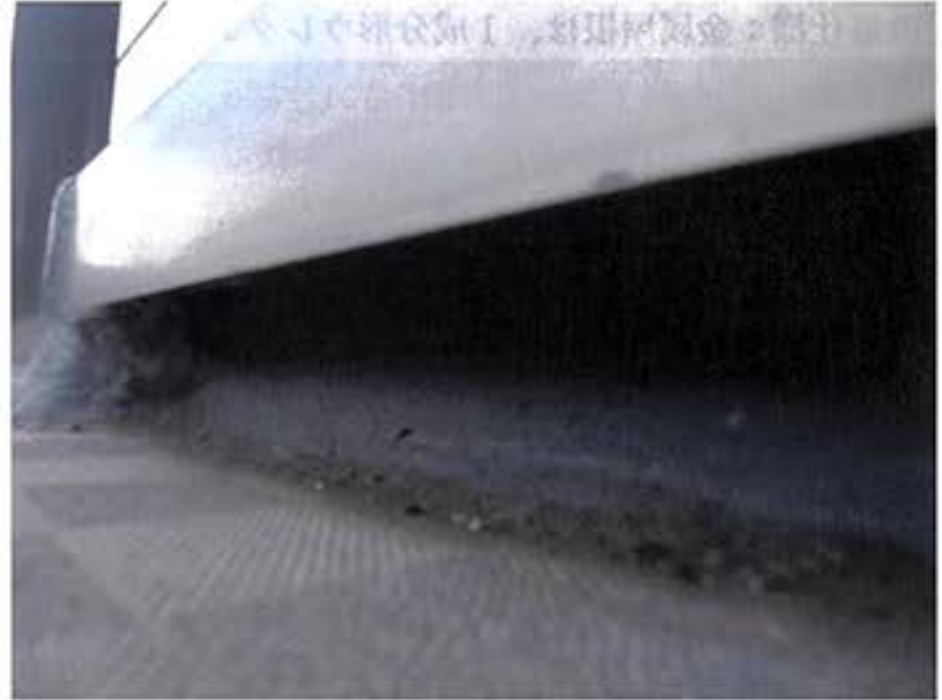
5. 6 F 漏水部分補修状況

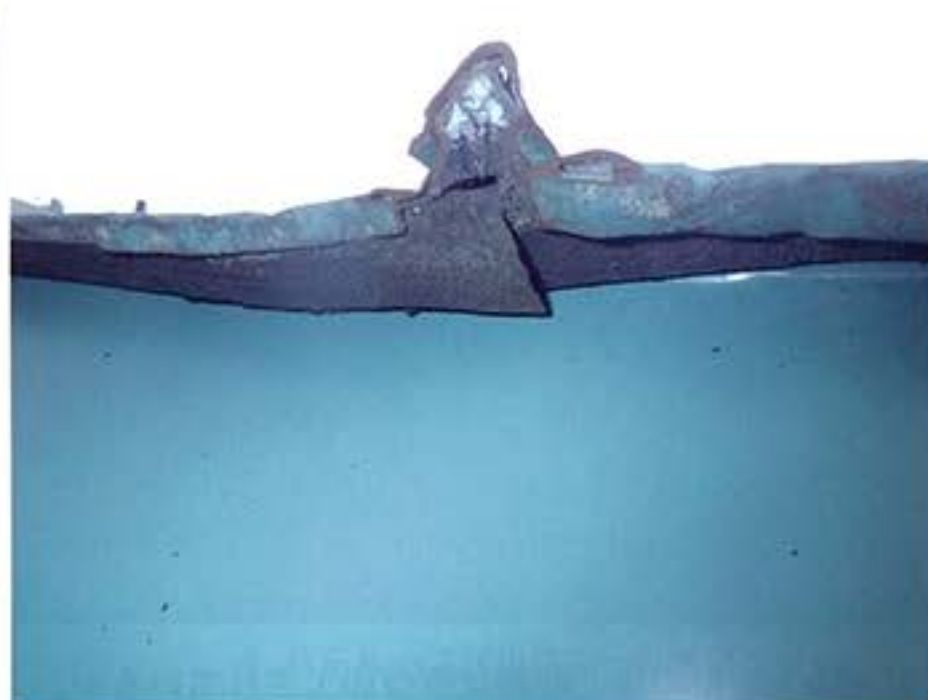
1. ボールト屋根板金端部の様子

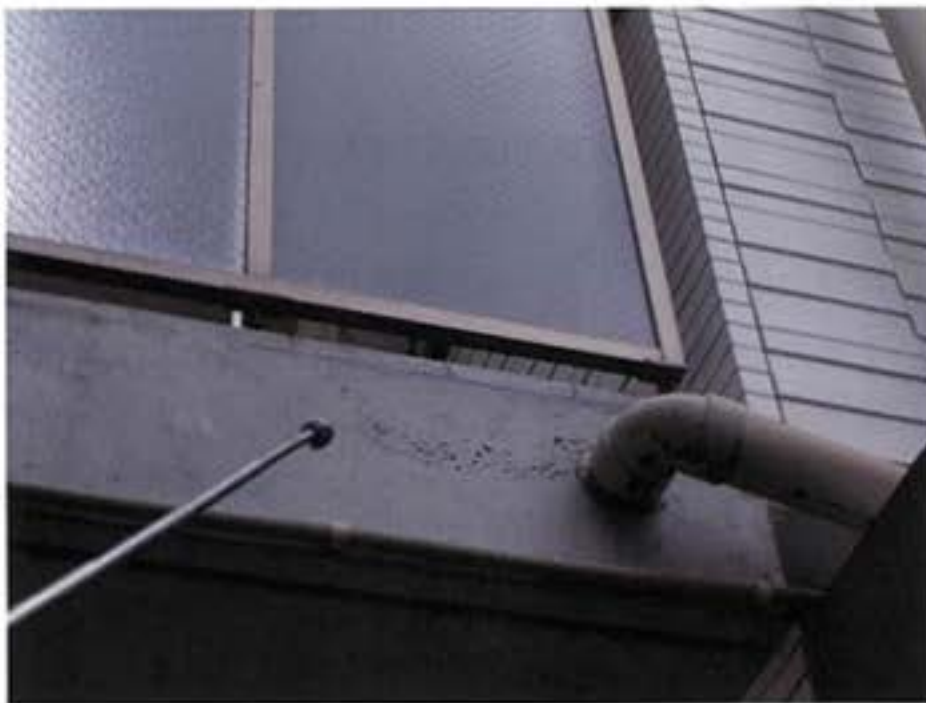
1. バルコニー床面は、防水モルタル仕上げられており、モルタル表層の風化が見受けられ、ひび割れも数多く確認出来た。
2. 下階天井から漏水等の症状は確認できないが、北側バルコニー鼻先に比較的大きな浮きを確認できた。手摺り天端ひび割れからの浸水が爆裂の原因と考えられる。

2. 東側バルコニー天井の状況

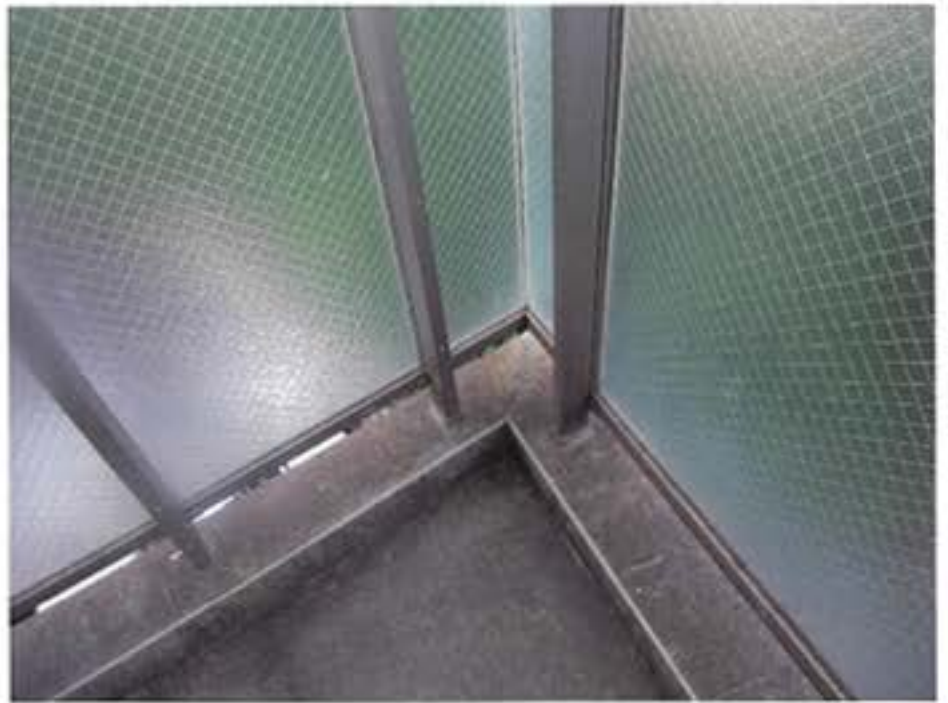
3. 北側バルコニー天端のひび割れ

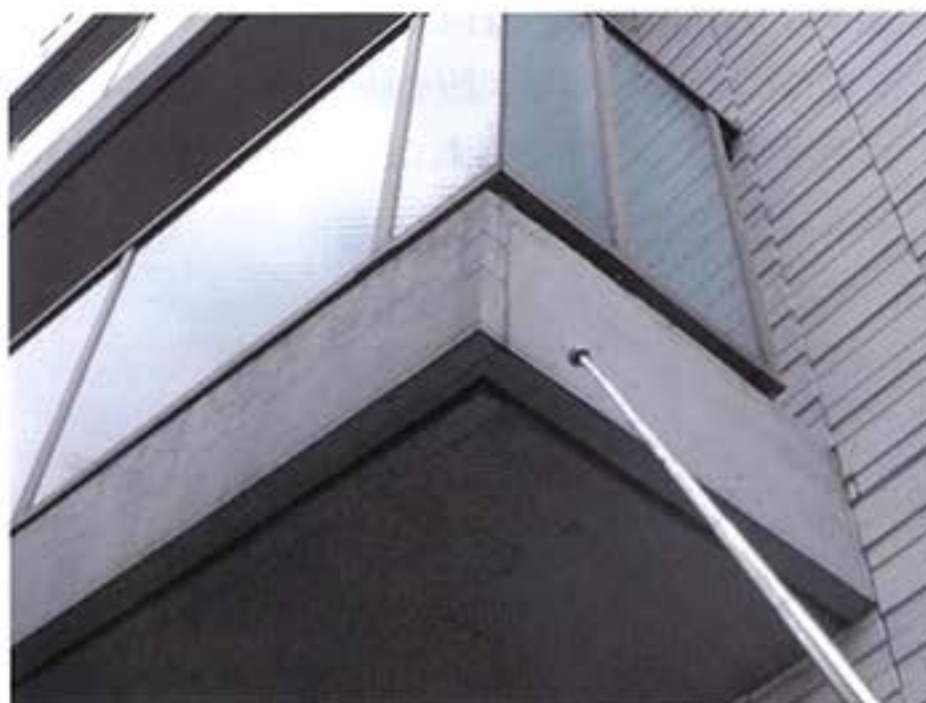
4. 北側バルコニー天端の様子

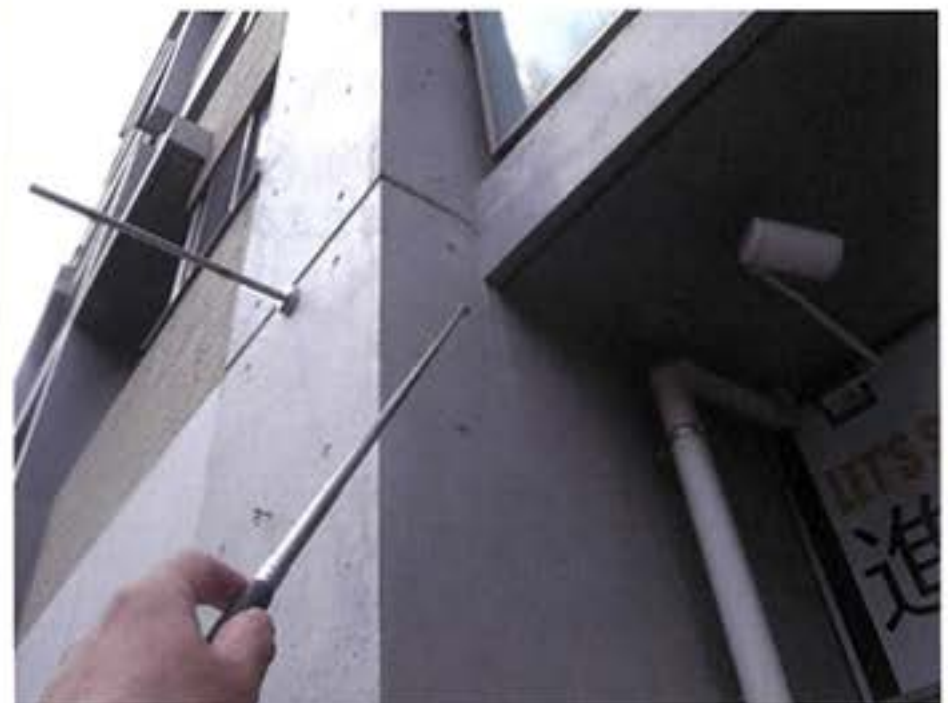
5. 北側バルコニー天端ひび割れの状況

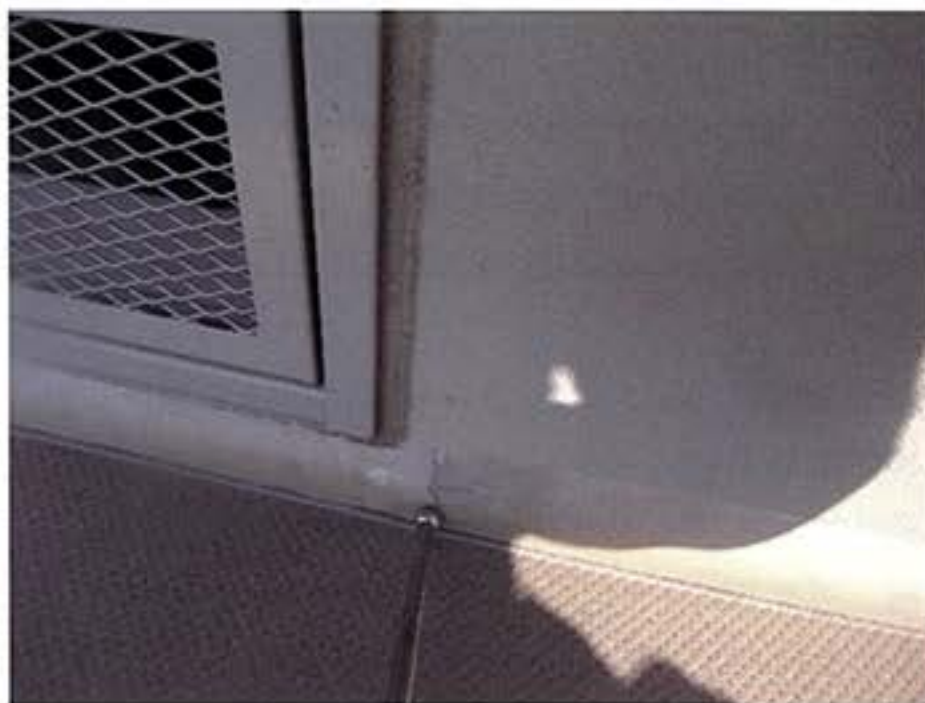
1. 共用廊下側溝部

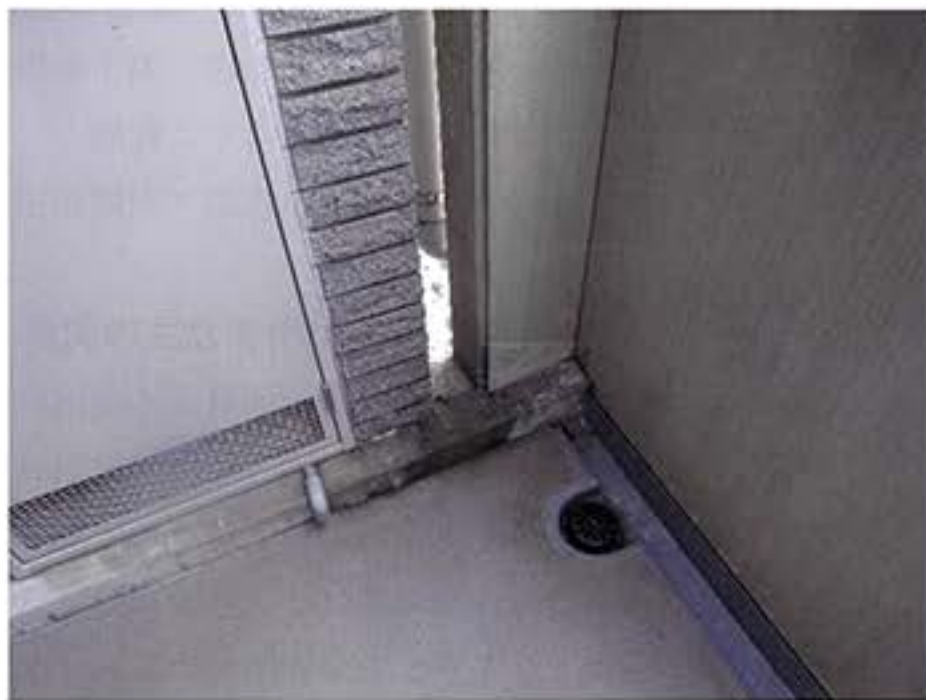
1. 共用廊下天井面からの漏水は確認できず経年を考えれば良好だが、端部シールの破断とシートの浮きが確認できた。住戸側の巾木立ち上がりには、ひび割れが散見でき、ウレタン防水が施されておらず、端末シールの破断も確認できることから今後の浸水が懸念される。
2. 共用階段床に関しては、経年劣化が進んでおり、下階への漏水が散見され、一部漏水補修跡が確認できる。特に横引きドレーン廻りの止水性に問題があり、躯体貫通部からの漏水が多数確認できる。

2. 共用廊下巾木ひびわれ

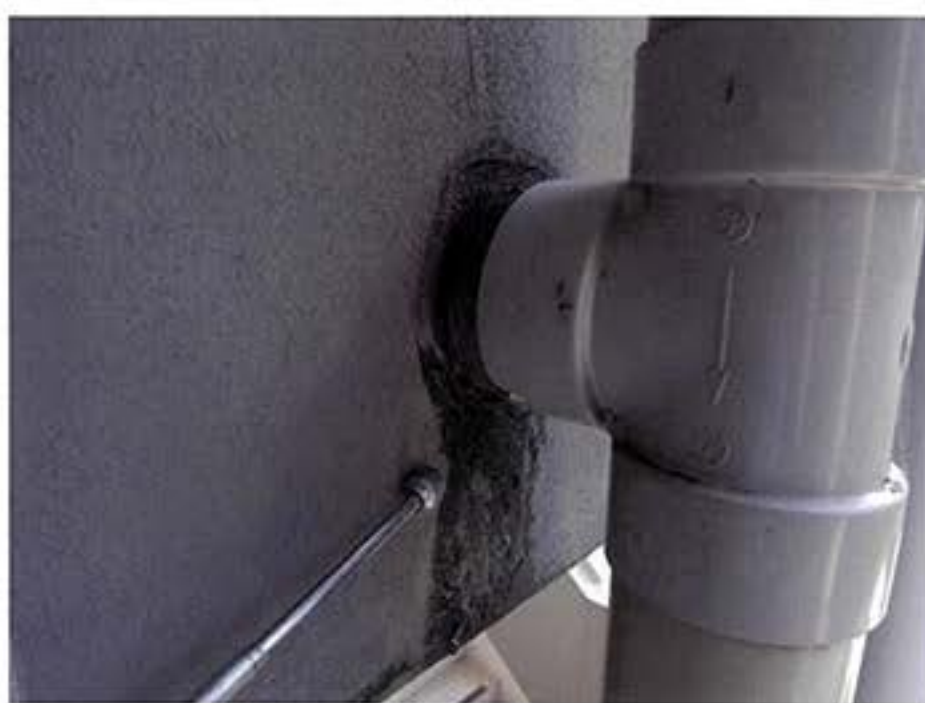
5. 共用階段上裏の様子

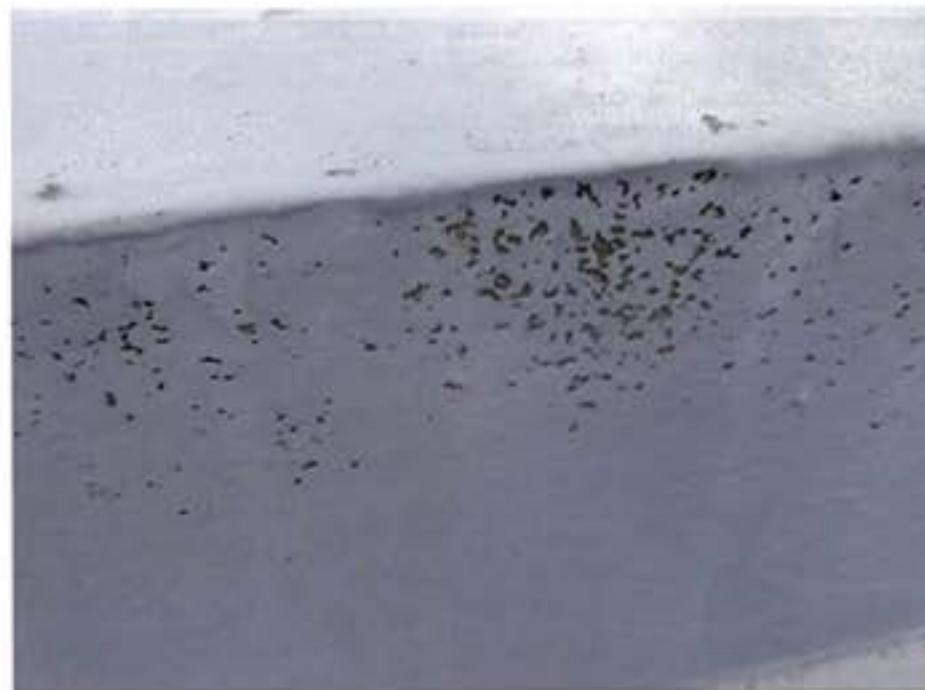
2. E Vシャフト屋根の状況

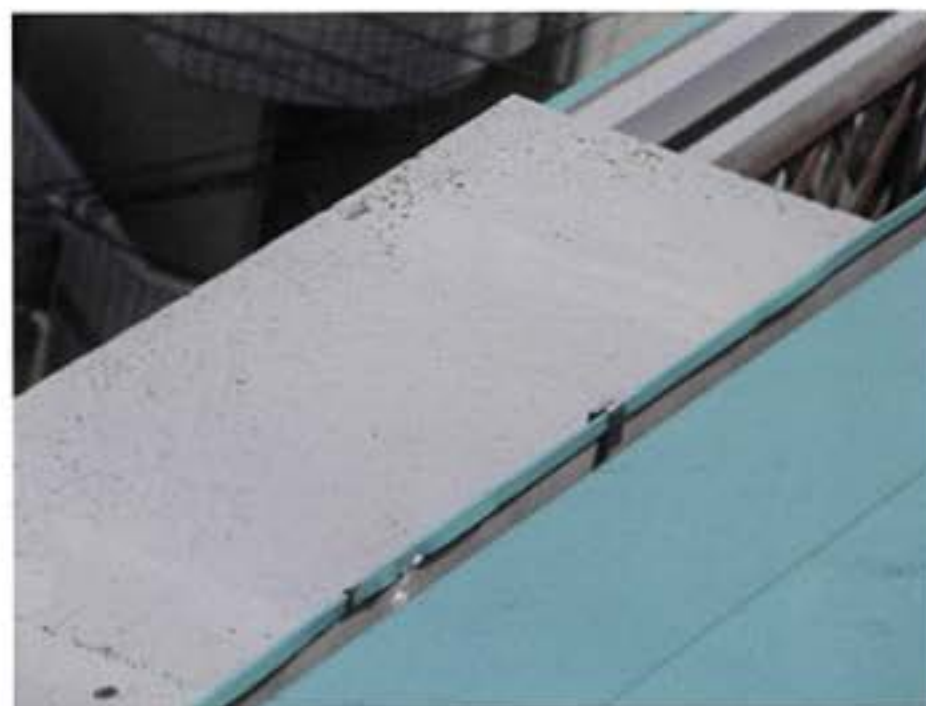
全体的にトップコートの退色、チョーキング、部分的に汚れ等の経年の劣化が見受けられ、一部笠木にウレタン塗膜の剥離が確認された。

3. E Vシャフト屋根防水剥離

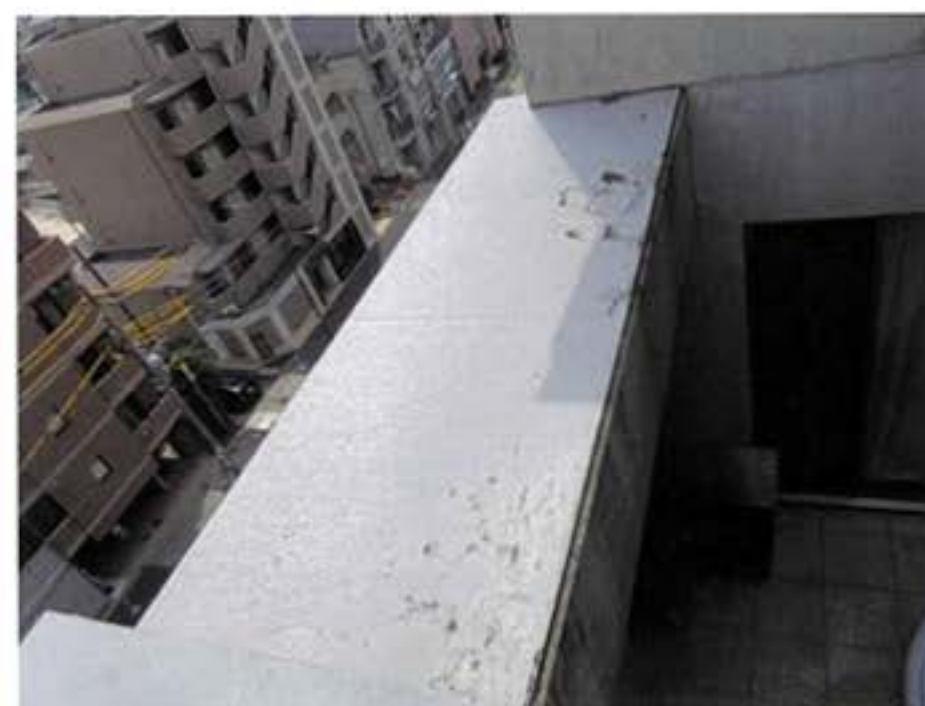
4. 共用階段底ウレタン塗膜減耗

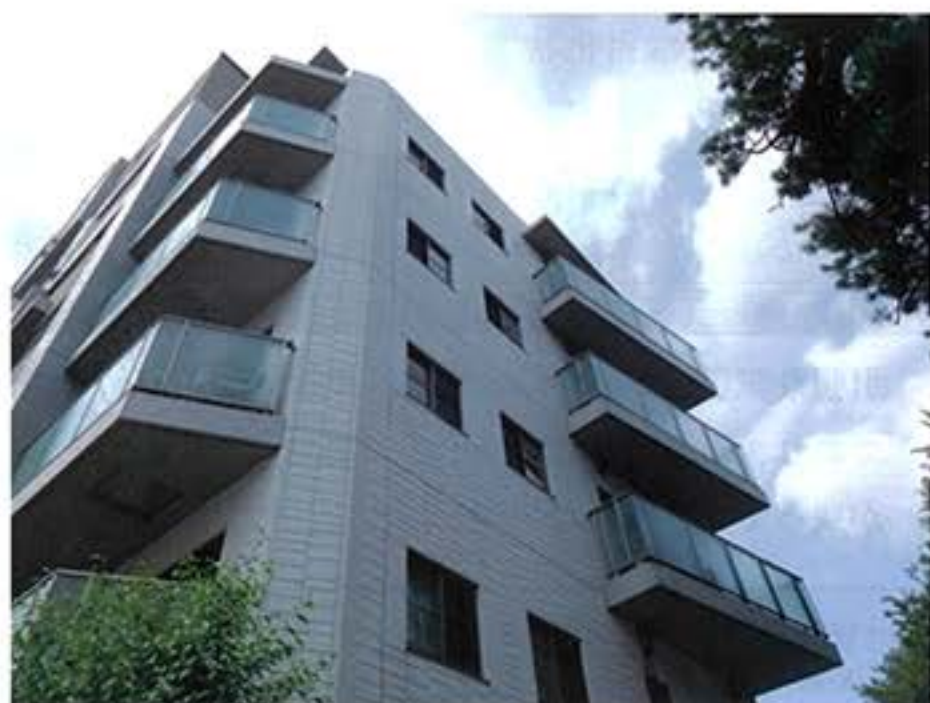
1. タイル赤外線調査

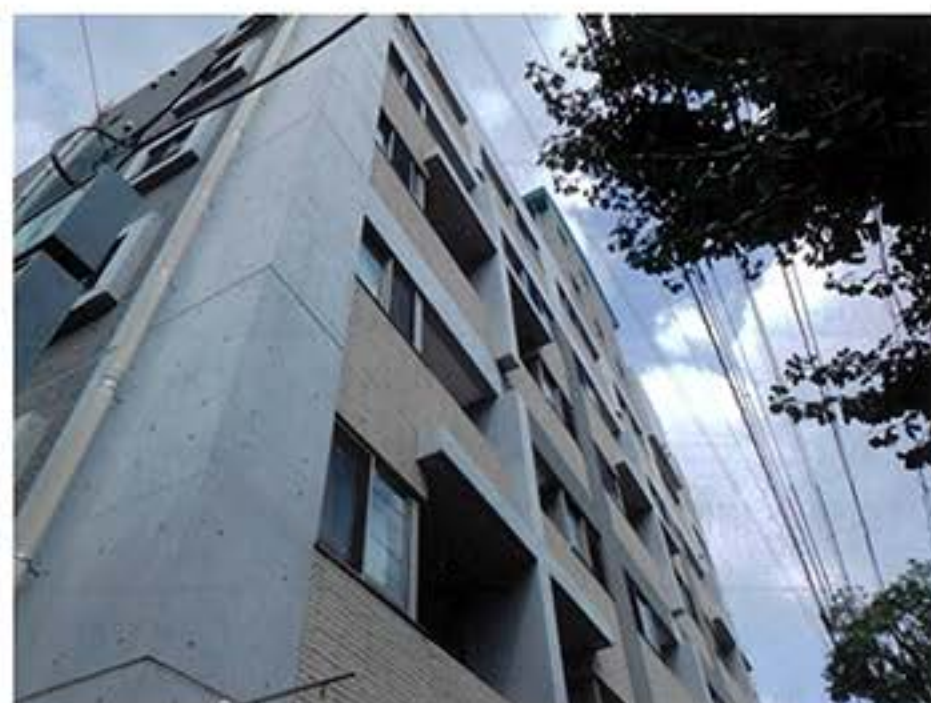
2. 南面平二丁タイル

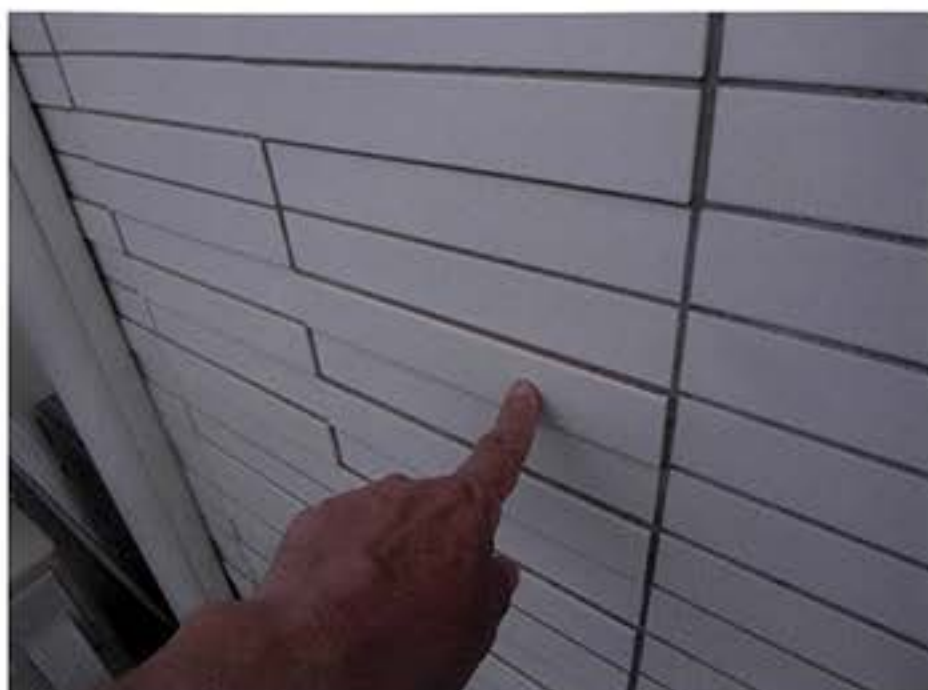
3. 北面ボーダータイル

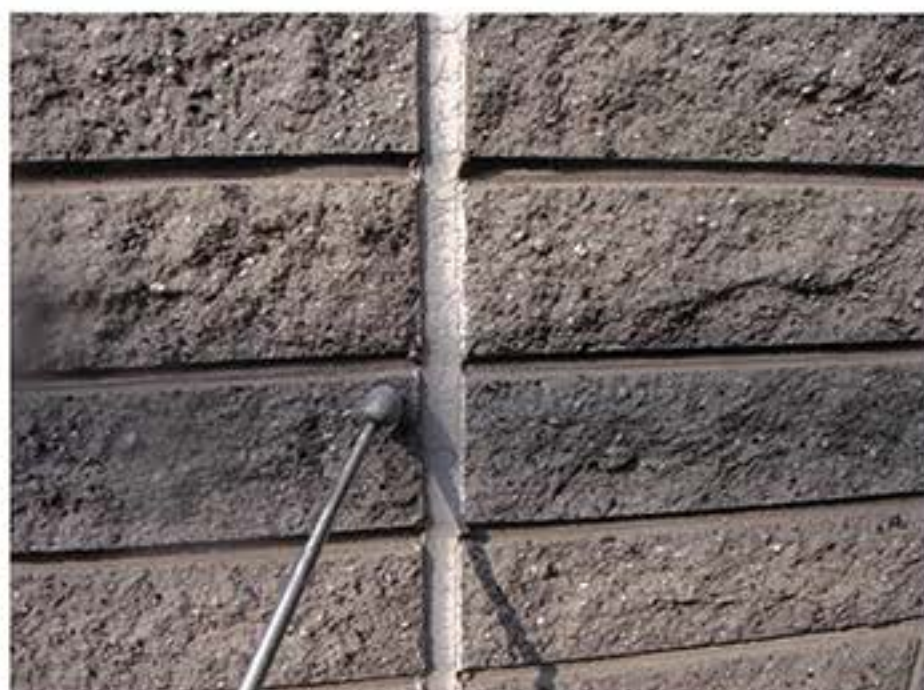
関しては空目地工法で、以前6F空の漏水の際躯体ひび割れからの浸水を懸念し、目地を埋めた経緯がある。

4. 東面ボーダータイル

2. ボーダー磁器質タイル間に目地材を充填する。

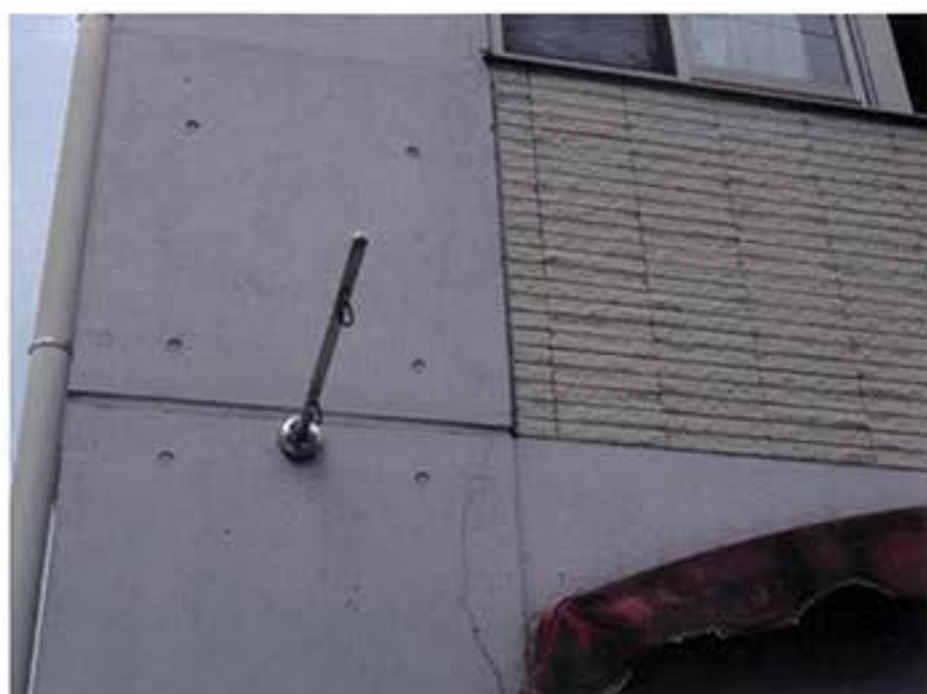
1. 柱梁取り合いひび割れ（震災の影響）

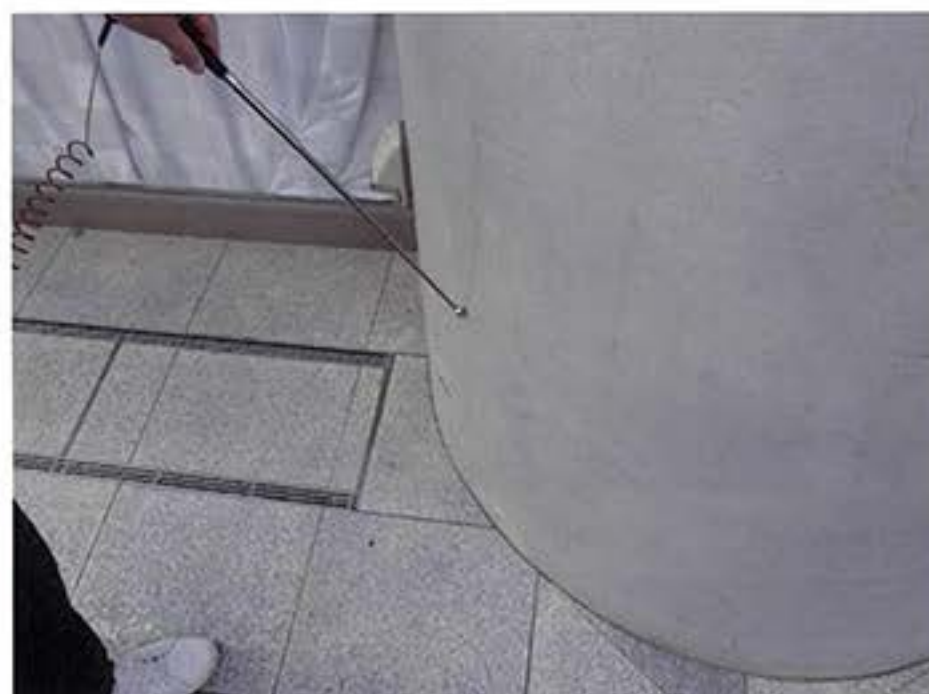
また、1F丸柱に薄塗モルタルの浮きが見受けられ、開放廊下手摺外壁の一部に鉄筋露出現象(端末部)が確認された。ベランダ部分でも記載の通り北側バルコニー立ち上り天端にひび割れを伴う劣化が確認できる。

2. 1F丸薄塗りモルタル浮き

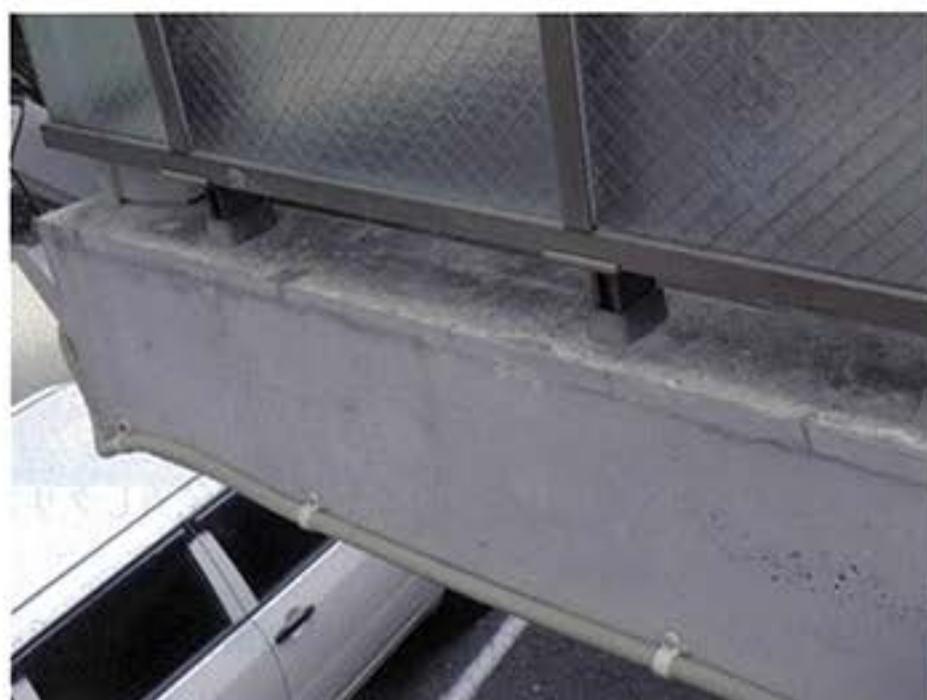
3. バルコニー見付けひび割れ

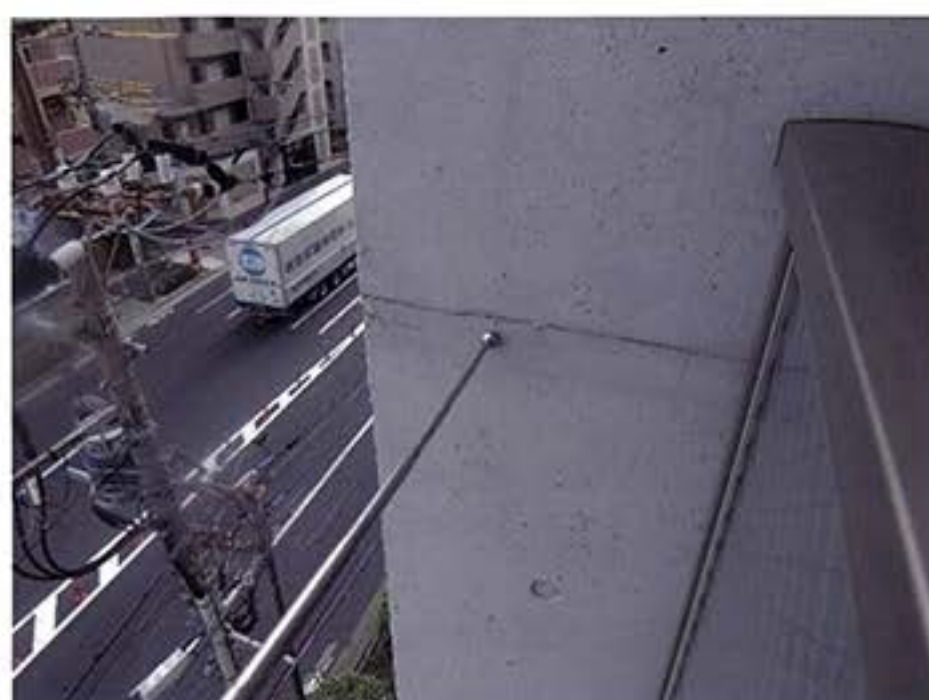
4. 柱打部分ひび割れ（震災の影響）

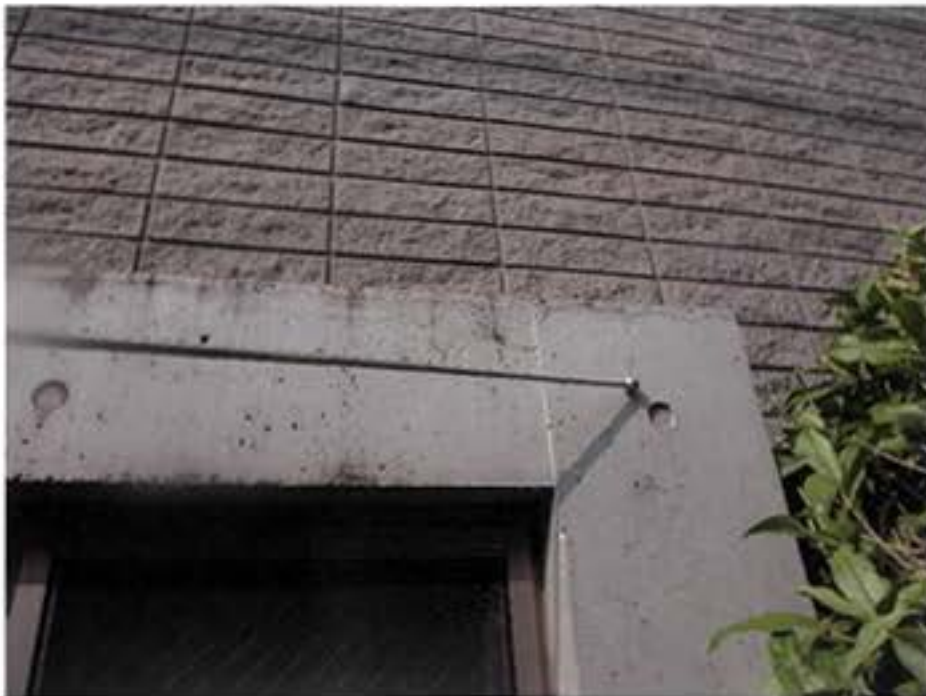
5. 南側出窓劣化

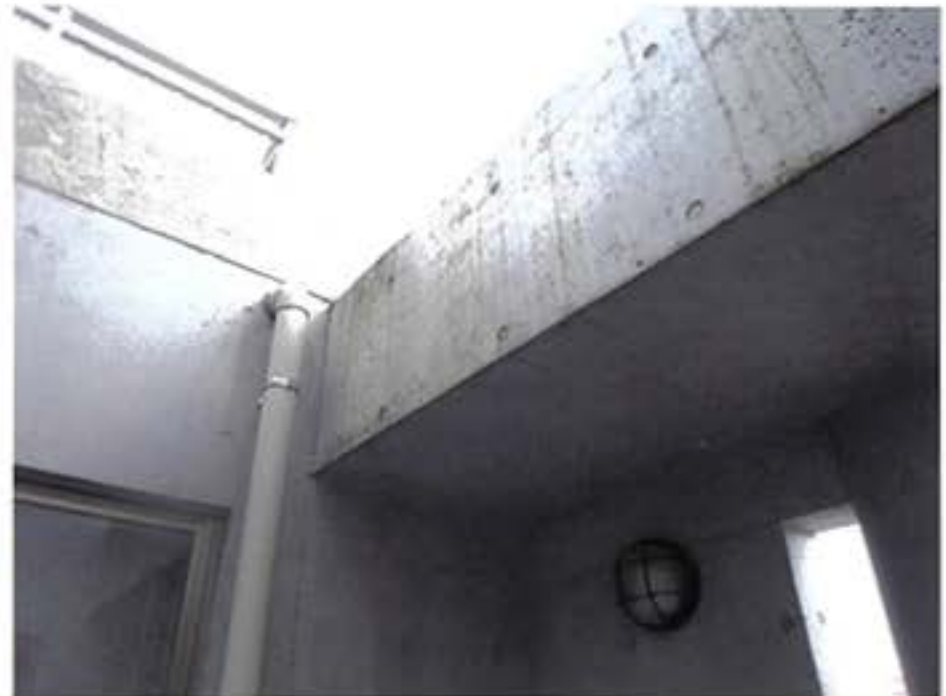
6. 7F梁汚染

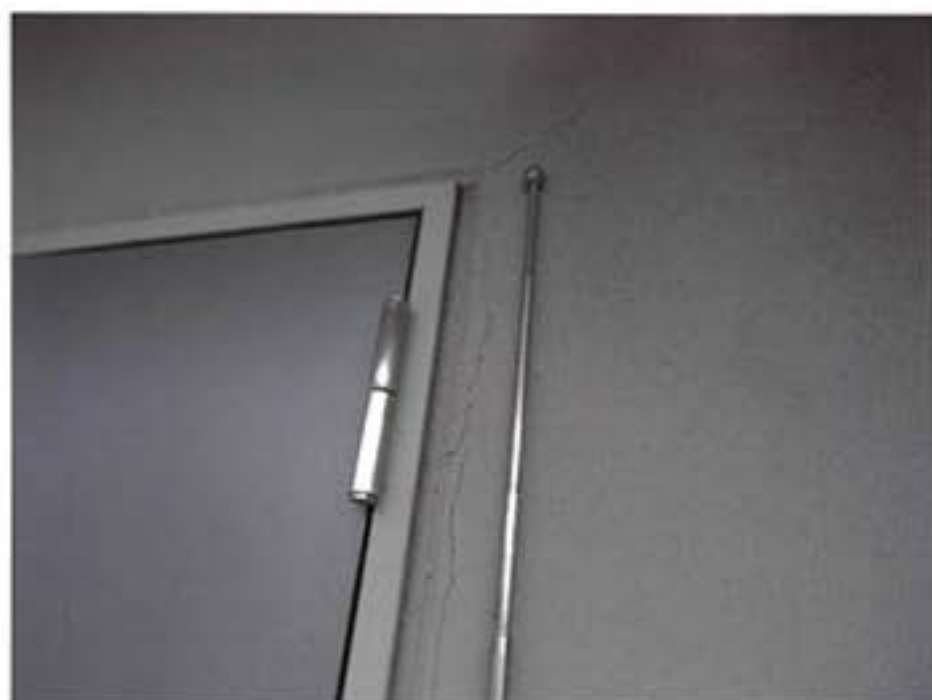
1. 建具廻りのひび割れ

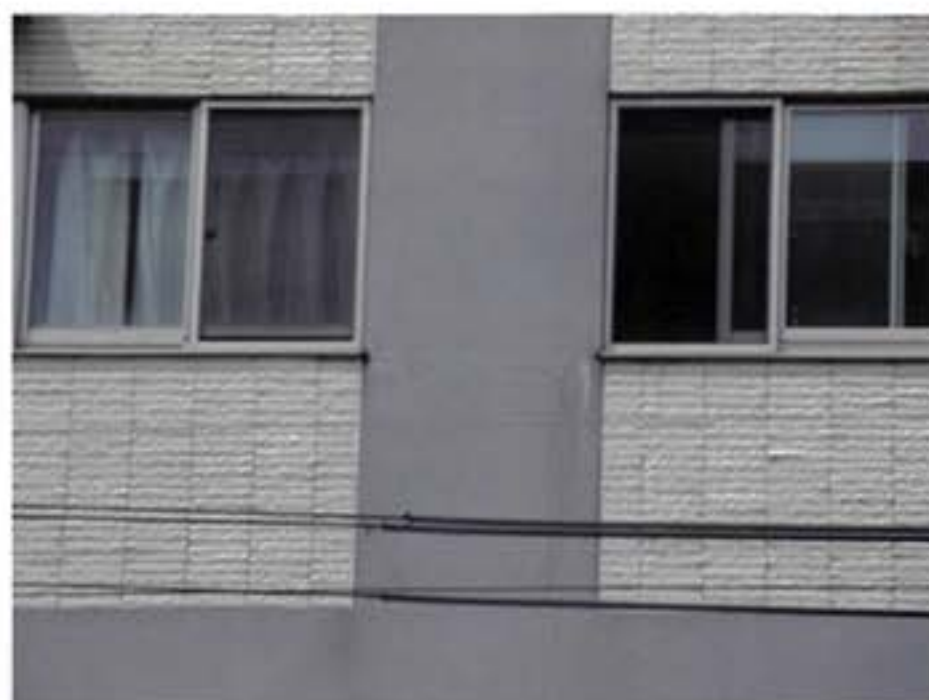
2. 4F南外壁 エフロレッセンスの析出

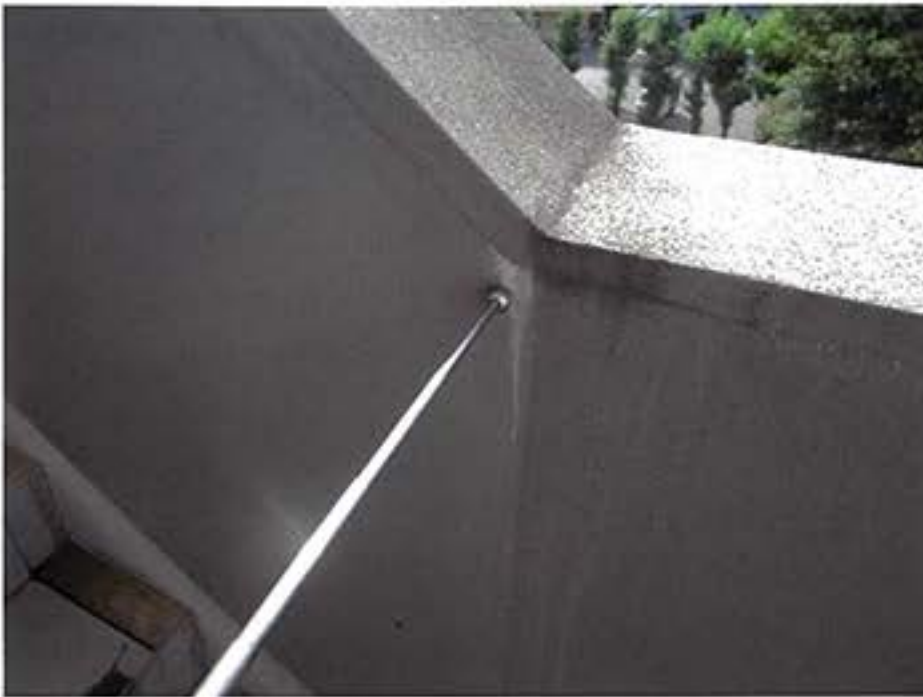
3. 階段手摺り天端ひび割れ+エフロ析出

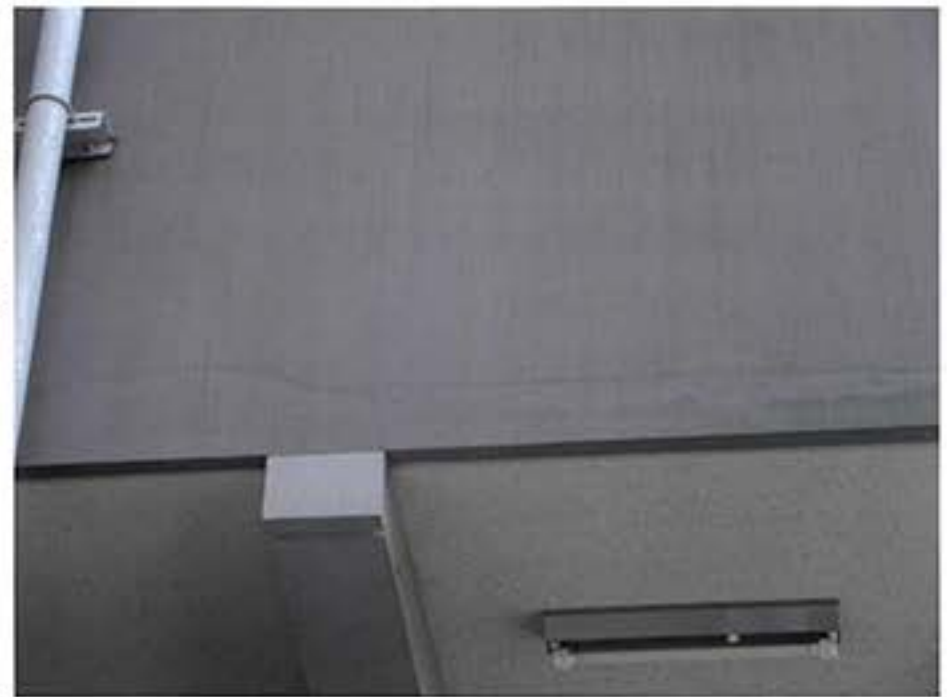
4. 2～3F共用階段手摺壁 ひび割れ

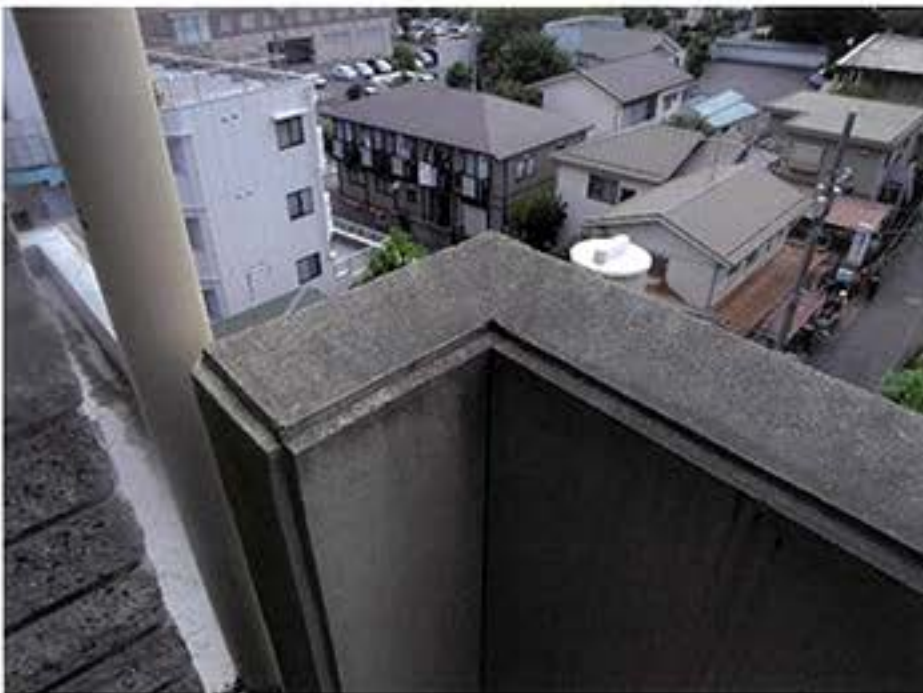
5. 6F手すり壁汚染

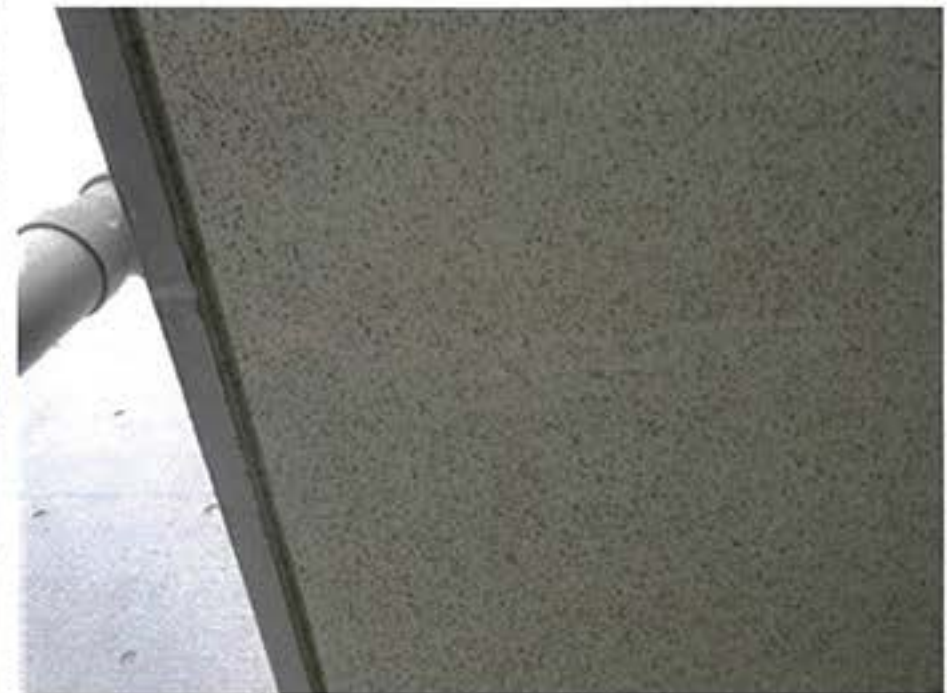
6. 4F共用廊下上裏 ひび割れ

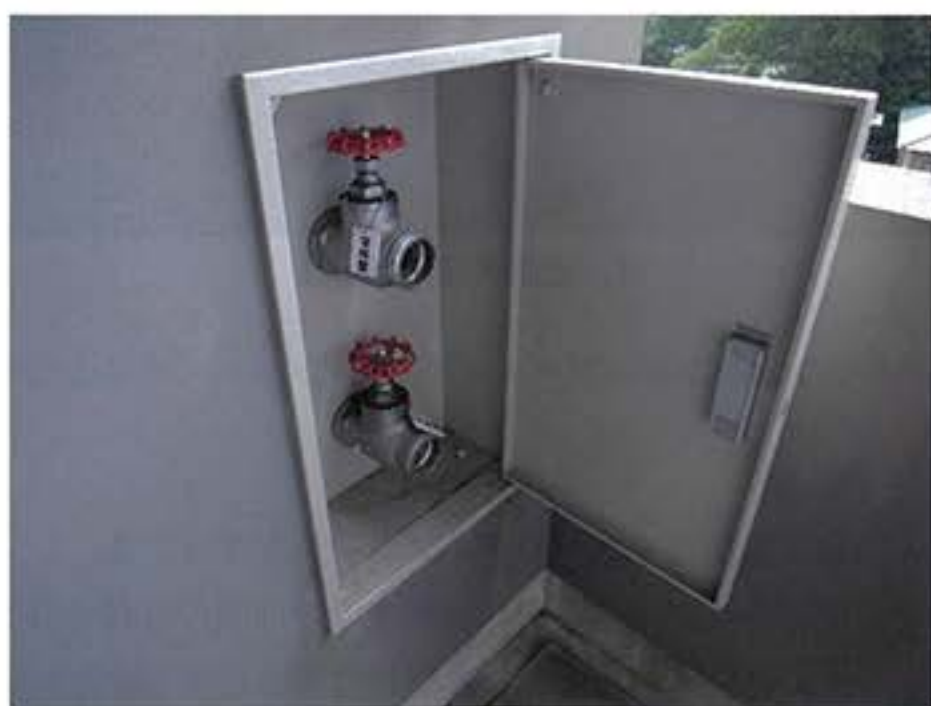
1. 7F 消火ボックス

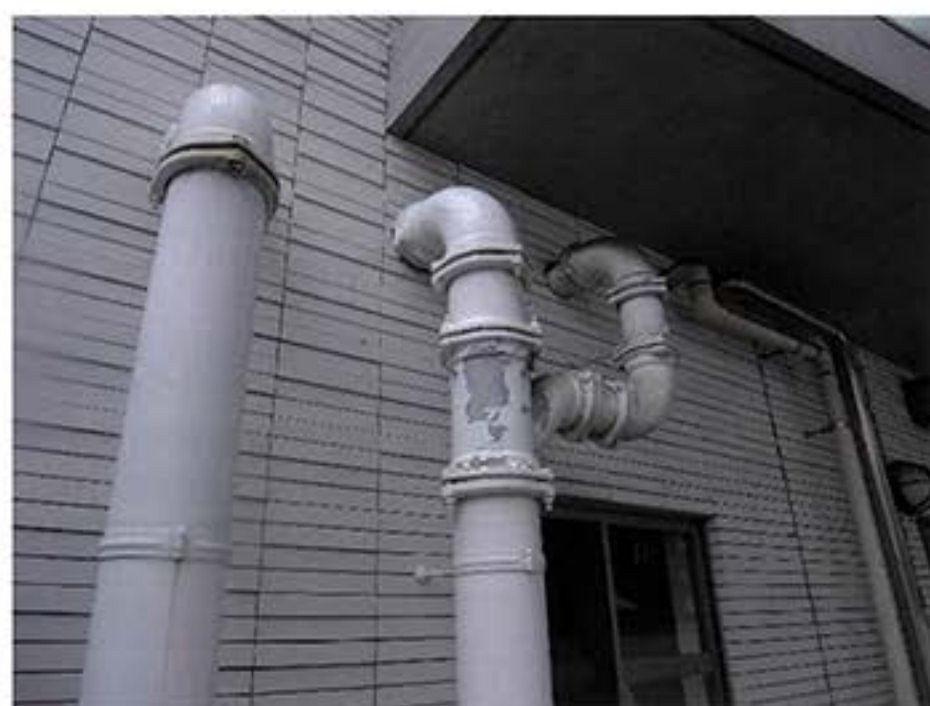
2. 配管塗膜剥離
