メゾン・ド・サントロペ 調査診断報告及び改修仕様総括

(株)イントロン 代表取締役

基本情報

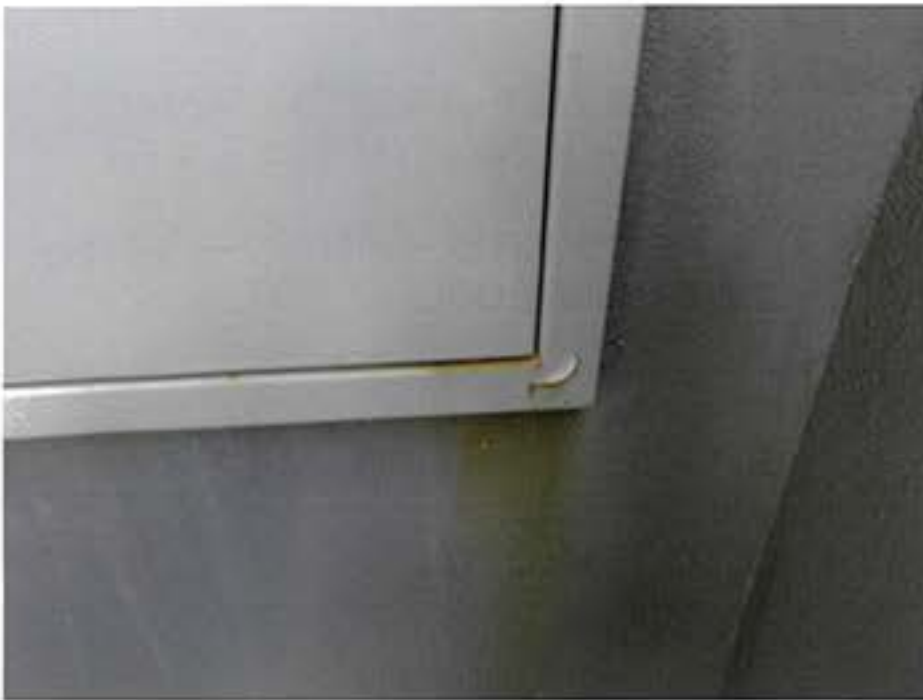
3. 塗膜剥離、錆の発生

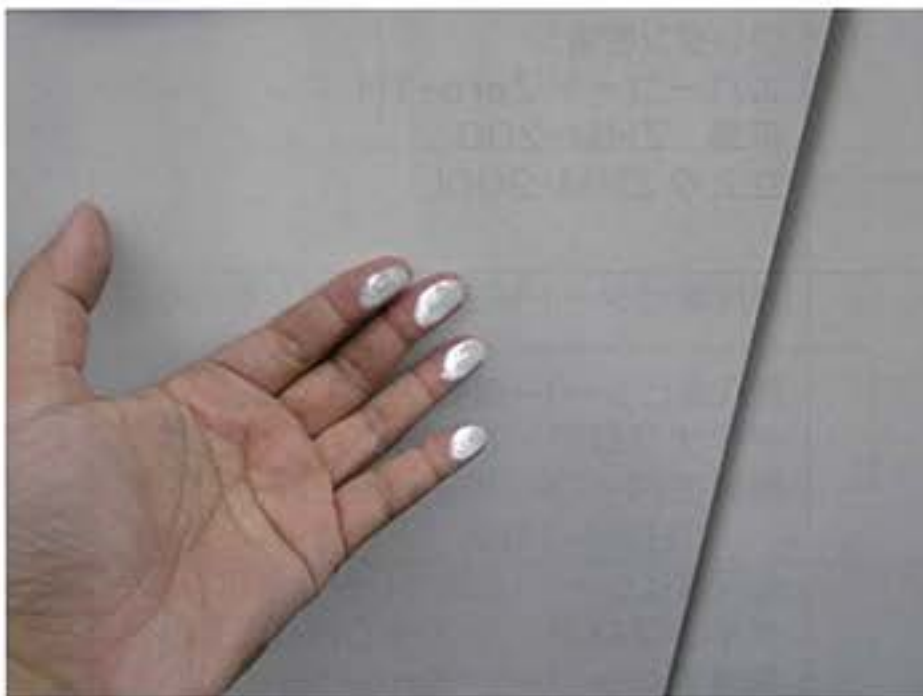
5. 弱電引込盤ボックス 塗膜のチョーキング

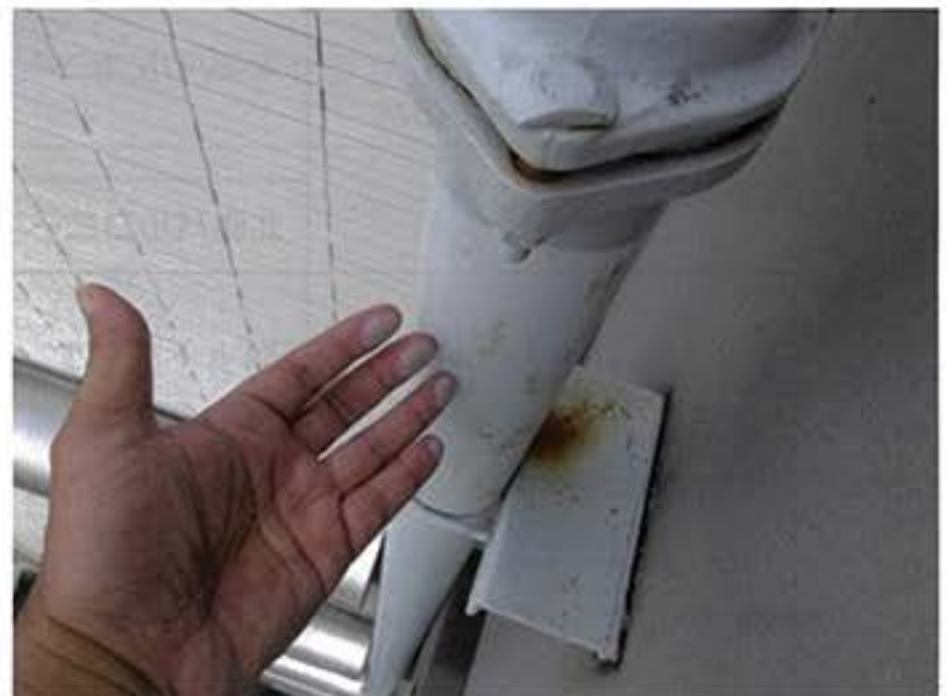
6. 連結送水管 塗膜のチョーキング
