メゾン・ド・サントロペ 調査診断報告及び改修仕様総括

(株)イントロン 代表取締役

基本情報

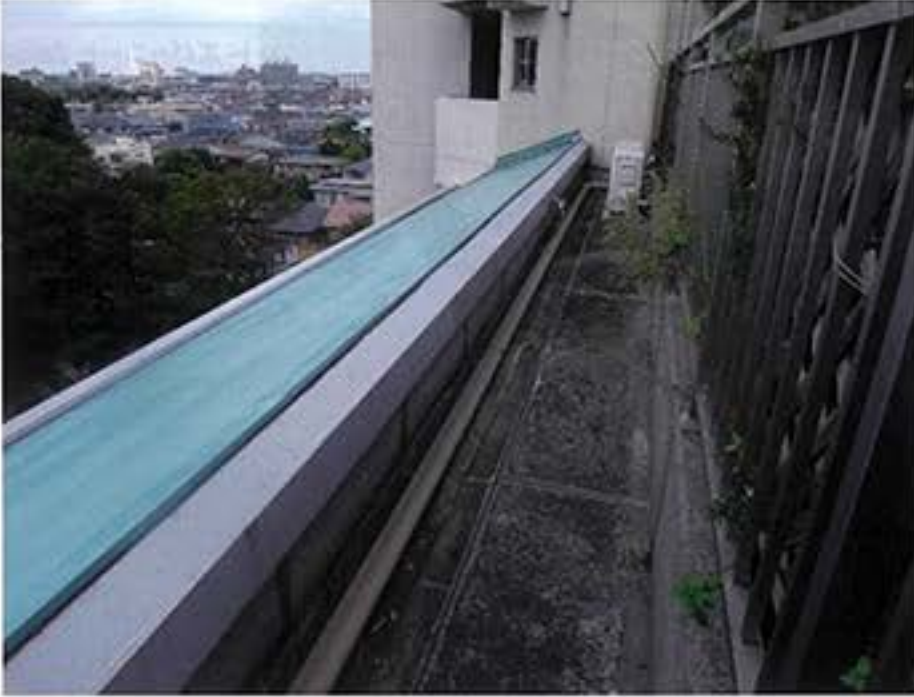
1. 緑化土留めとパラベットの様子

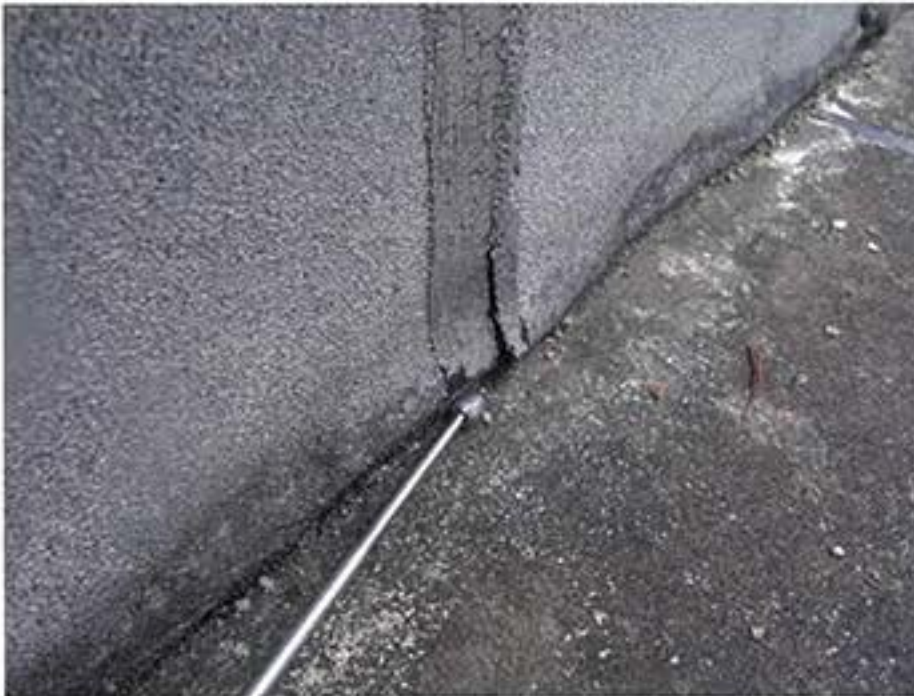
1. 7F屋上防水は、アスファルト防水押さえコンクリートの上に耐根シートを敷設し緑化されている。屋上の防水層は、押さえコンクリートの下で一体化されており、屋上緑化の土留めは押さえコンクリートから立ち上げられた土留めの中に作られている。
2. 屋上緑化土留め外周のパラペット立ち上がりのアスファルト露出部は、経年の劣化によりヨレ、口空きが各所に確認できる。長期間の放置は、下階への漏水に繋がる可能性がある。
3. パラペット（笠木）の塗膜防水は、経年によるチョーキング現象（退色）が確認できるものの、塗膜は確保されている。

3. パラペット立ち上がり露出アスファルトのヨレ

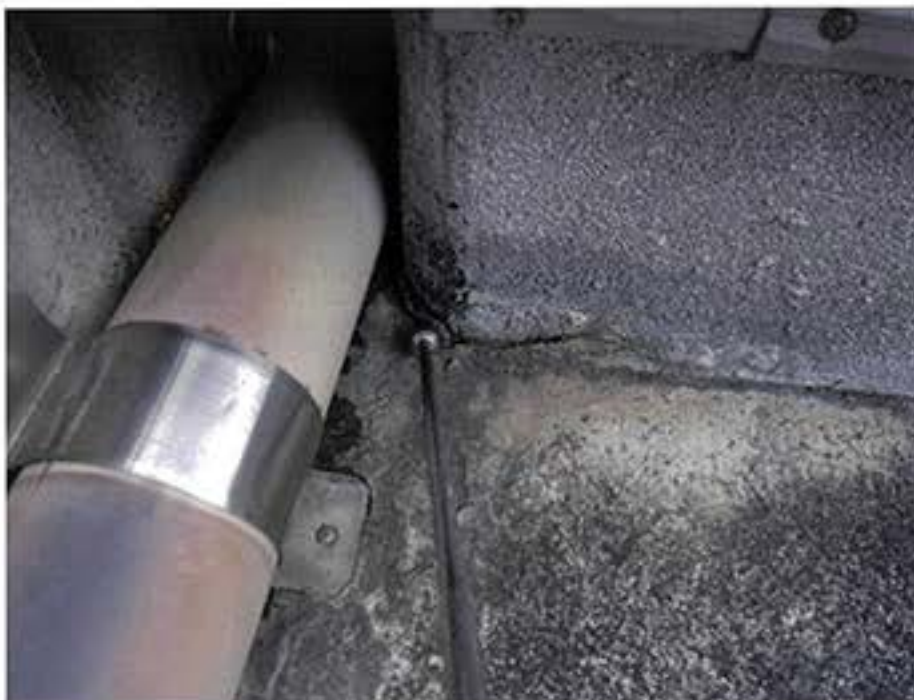
5. 排水管と基礎の狭窄部

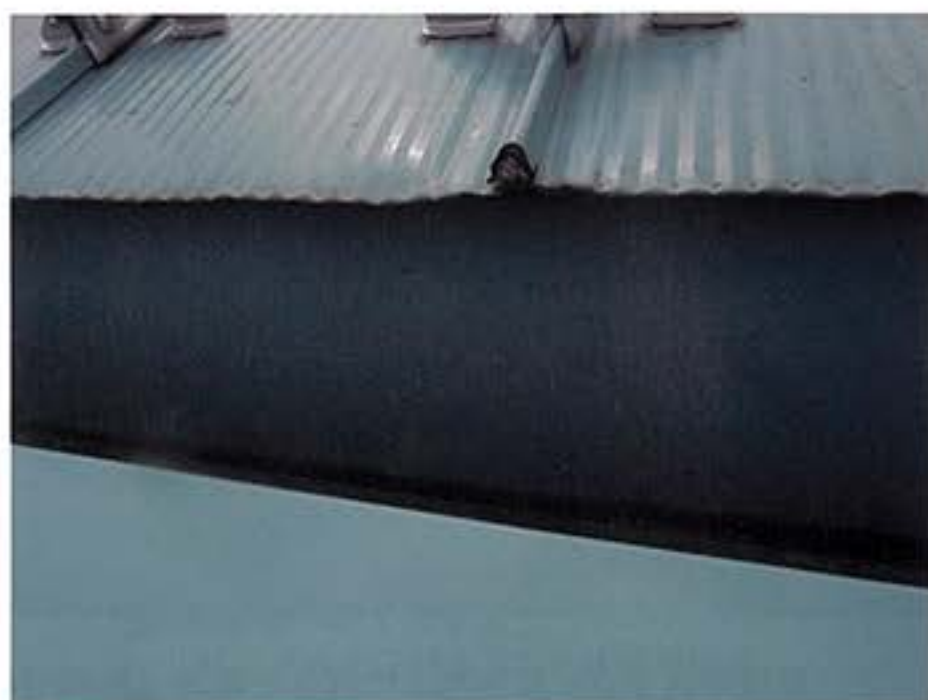
1. 最上階のボルト屋根、斜屋根のガルバリウム鋼板自体は、経年を考えれば良好な状態だが、鋼板の表層や端部折り曲げ部には汚染、微細な腐食等の経年劣化が確認できる。
2. ボルト屋根の樋と軒裏は板金加工されているが、一部に浸水が原因と考えられる漏水が確認できた。
3. 斜屋根に関しても端部取まりの板金加工やパラペッ

本建物の屋根は、ボルト屋根が縦ハゼ葺き、斜屋根が平葺きで、工場製品であることから板金としての精度と止水性は十分確保されている。但し、ボルト屋根の樋や屋根頂部付近にあるトップライトの立ち上がり等取まりの複雑な部分は板金加工で施工されており、この部分からの劣化浸水が、今後懸念される。特に屋根形状がボルト屋根であることから頂部の水勾配は殆ど無く止水性に関しては脆弱な部位となり、斜屋根は、パラペット取り合い、ケラバ端部のシーリングが劣化しているため対処が必要となる。

1. ボールト屋根板金端部の様子

1成分形ウレタン塗膜防水材密着工法(屋根改修工法)
エバーコート Zero-1H ZHYK-170K 工法

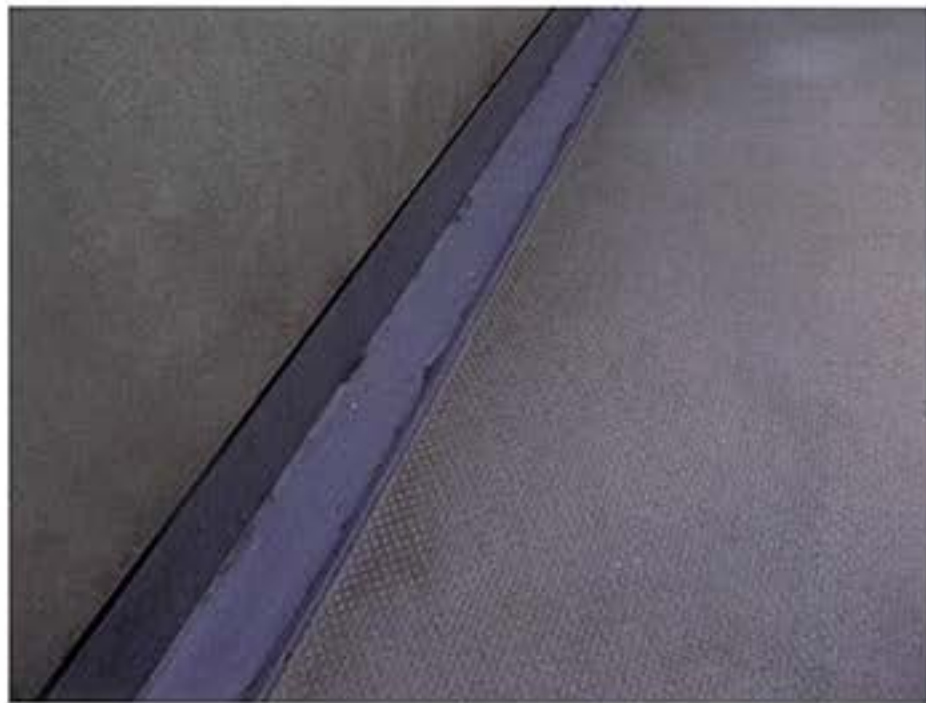
1. 共用廊下天井面からの漏水は確認できず経年を考えれば良好だが、端部シールの破断とシートの浮きが確認できた。住戸側の巾木立ち上がりには、ひび割れが散見でき、ウレタン防水が施されておらず、端末シールの破断も確認できることから今後の浸水が懸念される。
2. 共用階段床に関しては、経年劣化が進んでおり、下階への漏水が散見され、一部漏水補修跡が確認できる。特に横引きドレーン廻りの止水性に問題があり、躯体貫通部からの漏水が多数確認できる。

1. 共用廊下側溝部

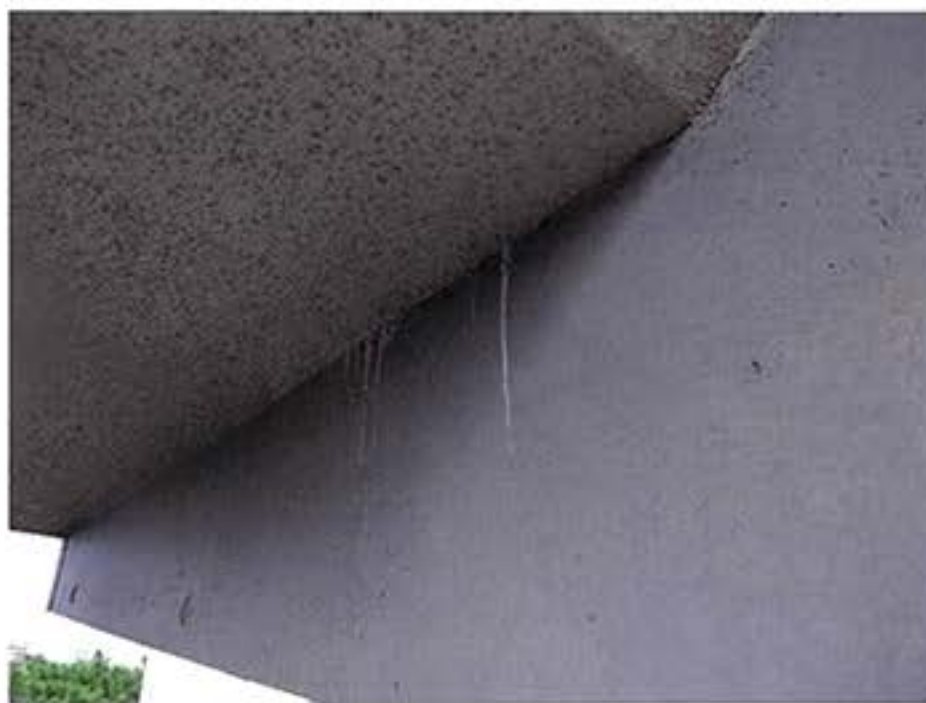
5. 共用階段上裏の様子

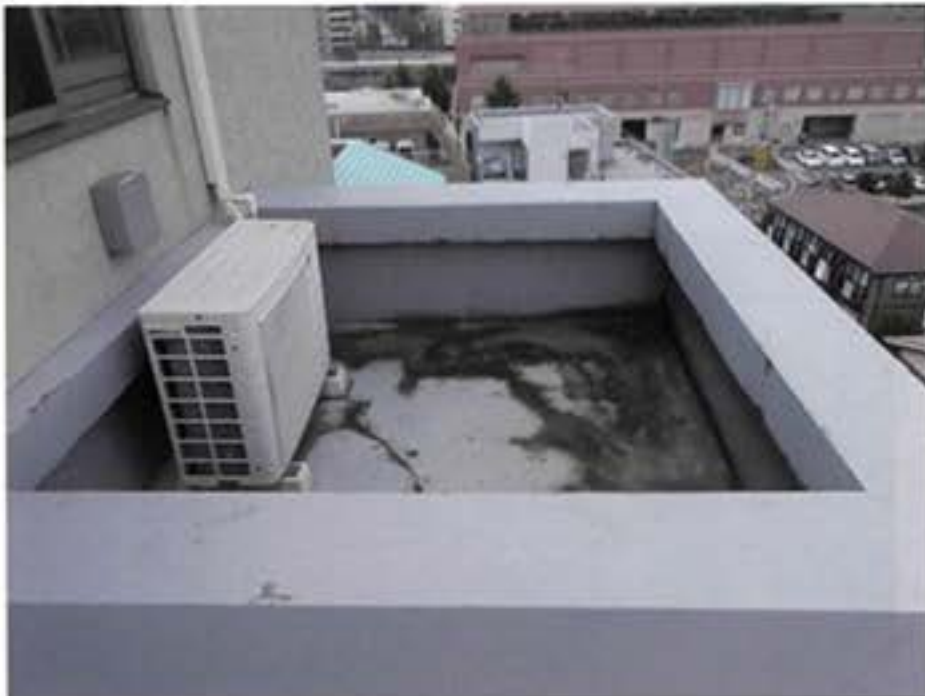
2. E Vシャフト屋根の状況

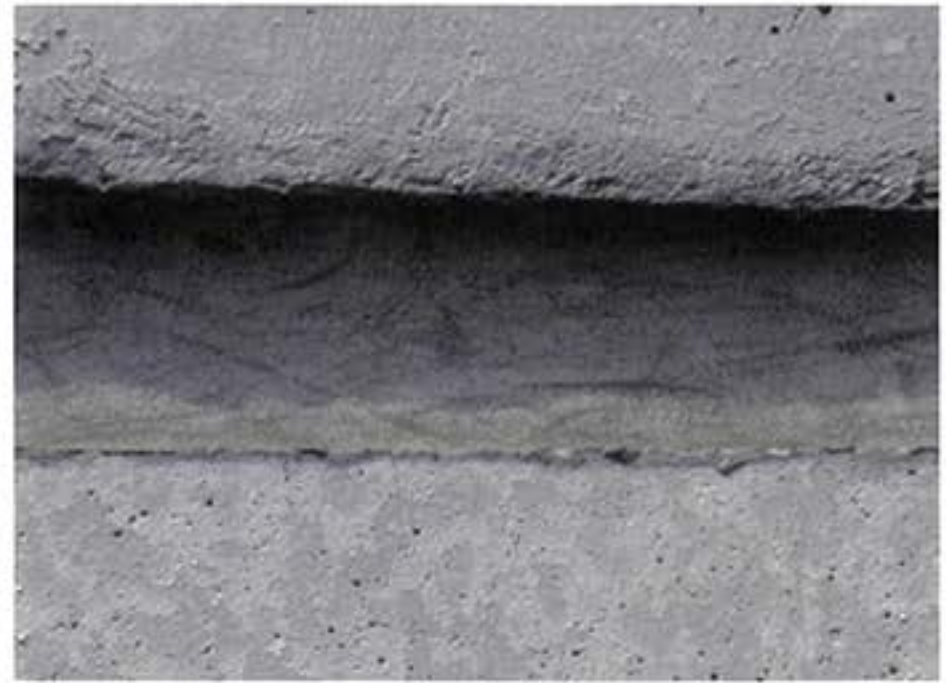
4. 共用階段底ウレタン塗膜減耗
