メゾン・ド・サントロペ 調査診断報告及び改修仕様総括

(株)イントロン 代表取締役

基本情報

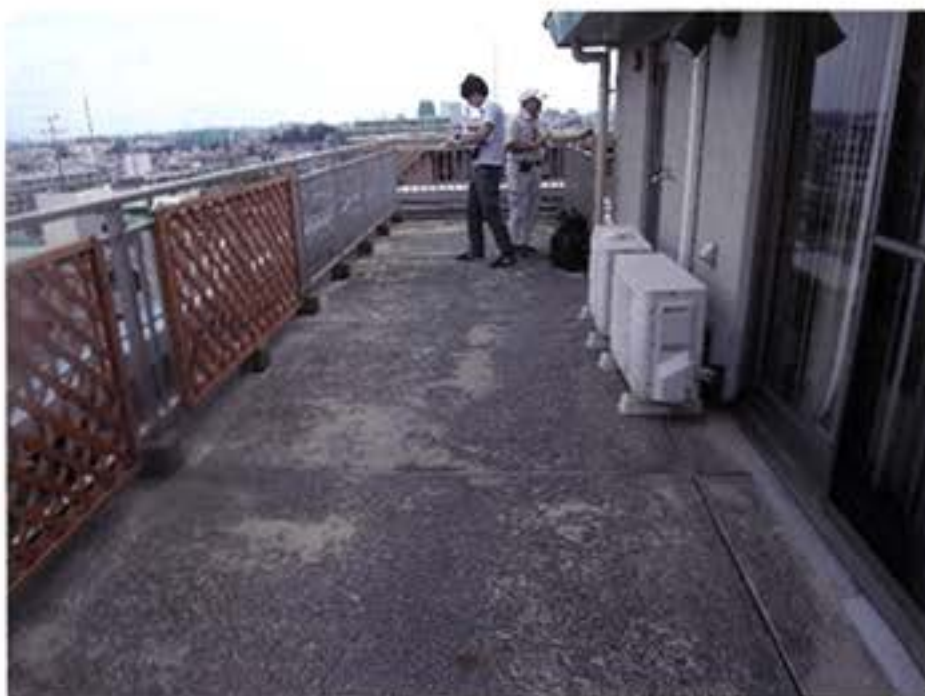
1. 8Fルーフバルコニーの様子

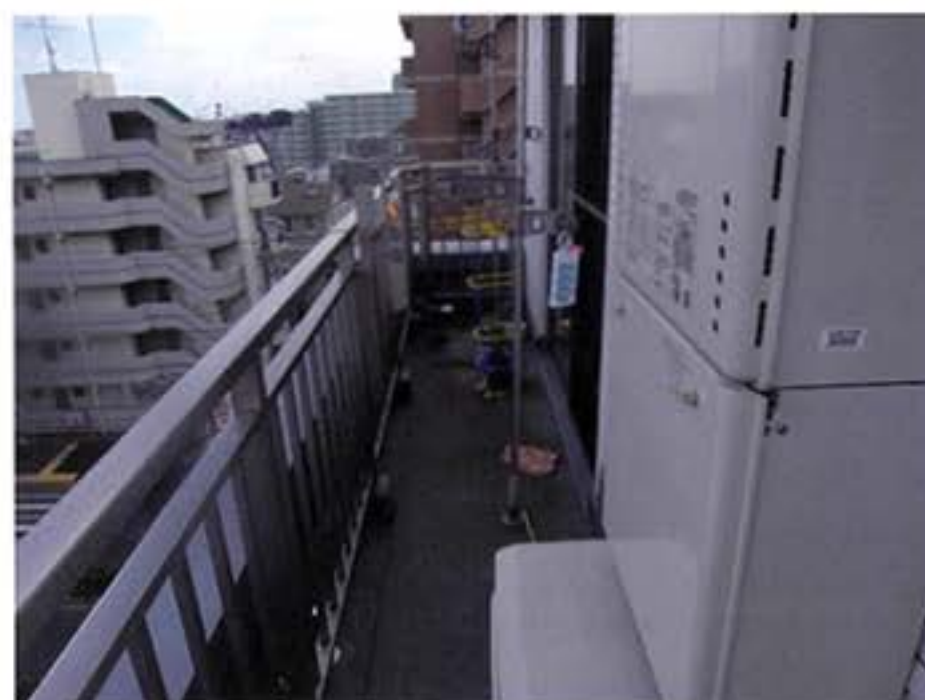
1. ルーフバルコニー防水は、新築時にアスファルト防水+コンクリート押さえで施工されており、パラペット天端はウレタン塗膜防水が施されている。6Fルーフバルコニーでは、過去に防水立ち上がりからの浸水が原因と思われる漏水が発生し、ウレタン塗膜防水(通気緩衝工法+長尺塩ビシート)で補修が行われている。
2. 立上りはルーフィングの膨れ、剥離、防水層端末処理材の剥離、破断等の劣化が見受けられ、劣化の進行が認められる。
3. 笠木は、膜厚は確保されているものの全体的にトッ

6Fの漏水は、現在止まっているが、露出アスファルト立ち上がり部分の納まりに関して、当時、完全な施工が出来なかったため大規模修繕の際には再発防止の再施工が必要になる。

4. 6Fルーフバルコニーの様子

改修に際して、平場は押さえ層があり残留水の影響を回避する必要がある。既存同様平場床面には防滑性を確保する。立上りは露出アスファルト防水の劣化の進行がみられることと、躯体で新規防水層を納めるため立上りの露出アスファルト防水撤去する。

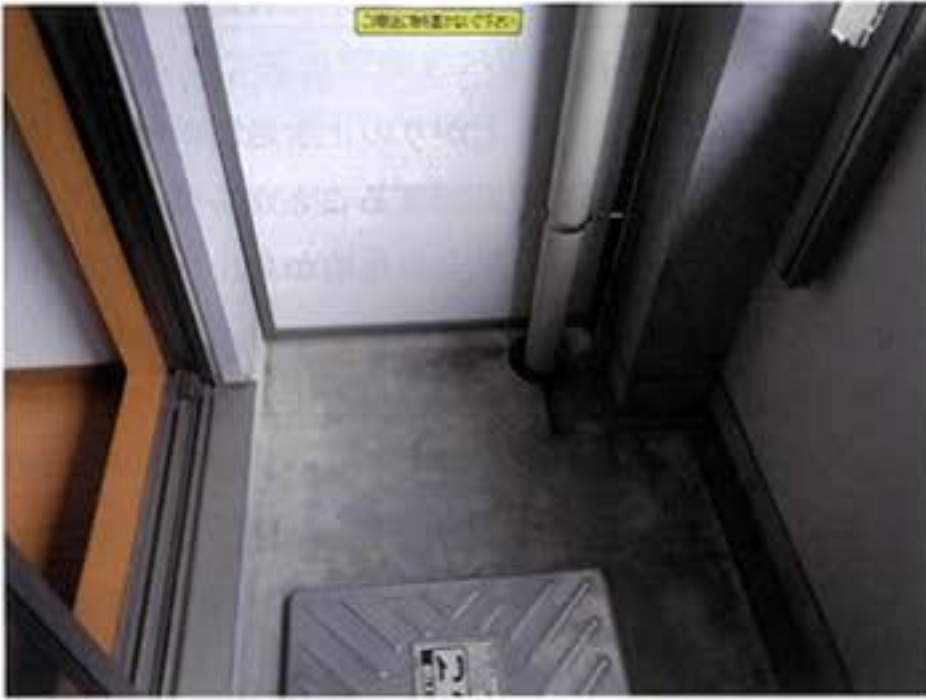
1. バルコニー床面は、防水モルタル仕上げられており、モルタル表層の風化が見受けられ、ひび割れも数多く確認出来た。
2. 下階天井から漏水等の症状は確認できないが、北側バルコニー鼻先に比較的大きな浮きを確認できた。手摺り天端ひび割れからの浸水が爆裂の原因と考えられる。

1. 東側バルコニー床面の様子

改修に際して、細かなひび割れが全体的に確認でき、躯体への雨水侵入を避けるため塗膜防水を施す。

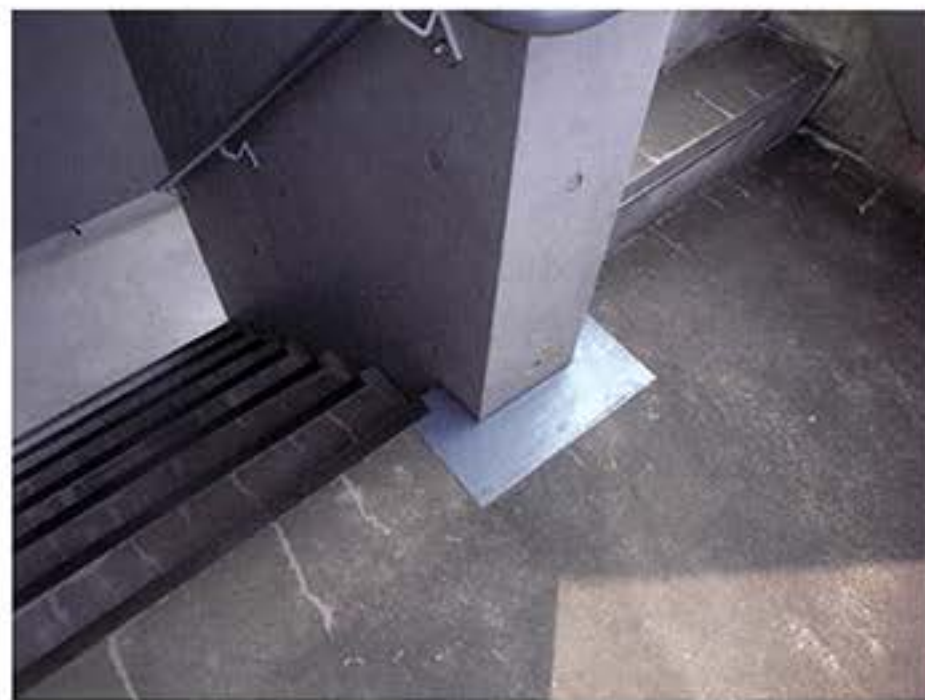
- 共用廊下床面に関しては、経年の劣化と共に止水性と美観の回復も勘案すべき時期に来ていると考えられる。特に住戸側立ち上がりの止水処理が施されておらず、ひび割れ等も散見できることから築25年へ向けての改修として予防保全の見地から止水性を担保しておく必要がある。
- 共用階段床面に関しては、浸水によるエフロレッセンスが各所に散見され、排水ドレーン廻りからの漏水に関しては、室内への影響は直接ないものの躯体への影響を鑑みると早めの改修が必要と判断する。

4. 共用階段の様子

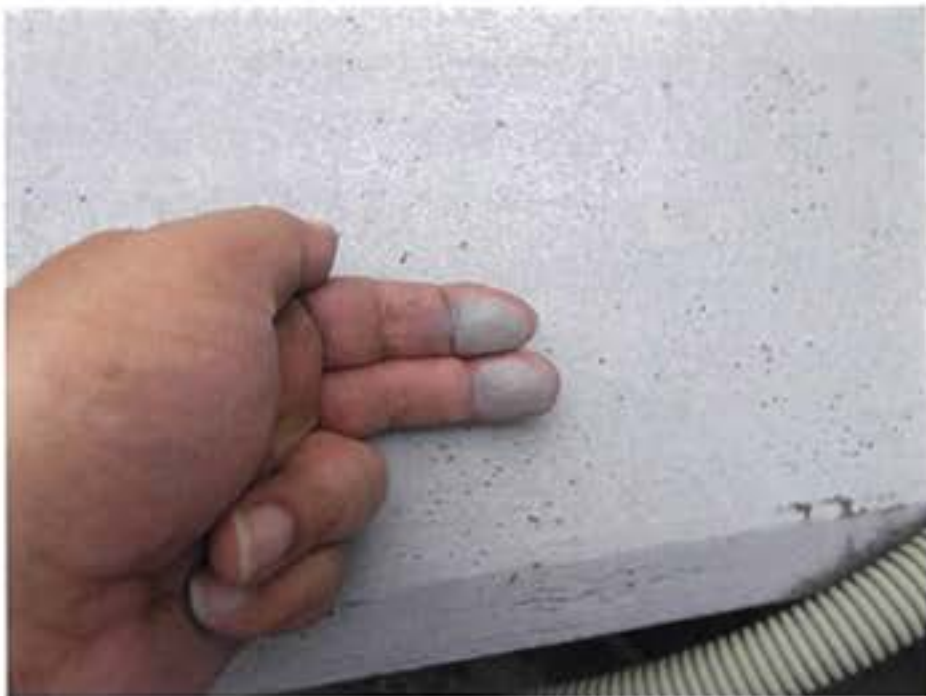
1. ゴミ置き場屋根 トップコートチョーキング

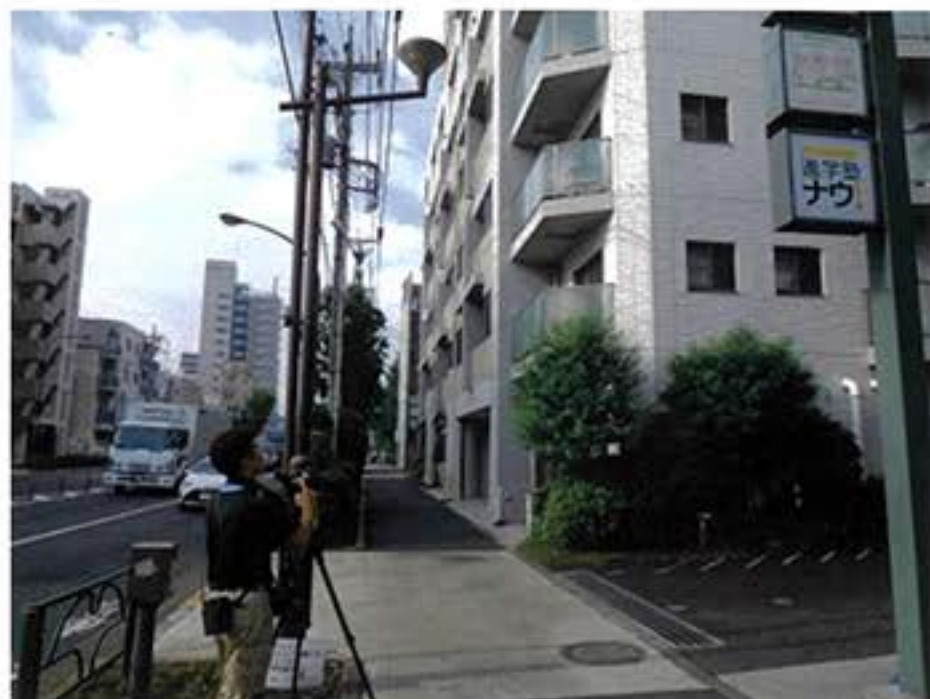
赤外線調査・打診調査・タイル引張試験を実施したが、タイルのひび割れ及び浮きはほとんど無く、ひび割れが全体で3m未満、タイルの浮きは全体で0.3㎡未満と非常に少ない。（Ⅲ外壁赤外線調査結果報告書参照）また、引張り試験（2箇所）の結果、接着力は規定値を満たしており、破断面を見てもタイル裏足部分に接着モルタルが残っており良好な状態といえる。但し、北側タイルに

1. タイル赤外線調査

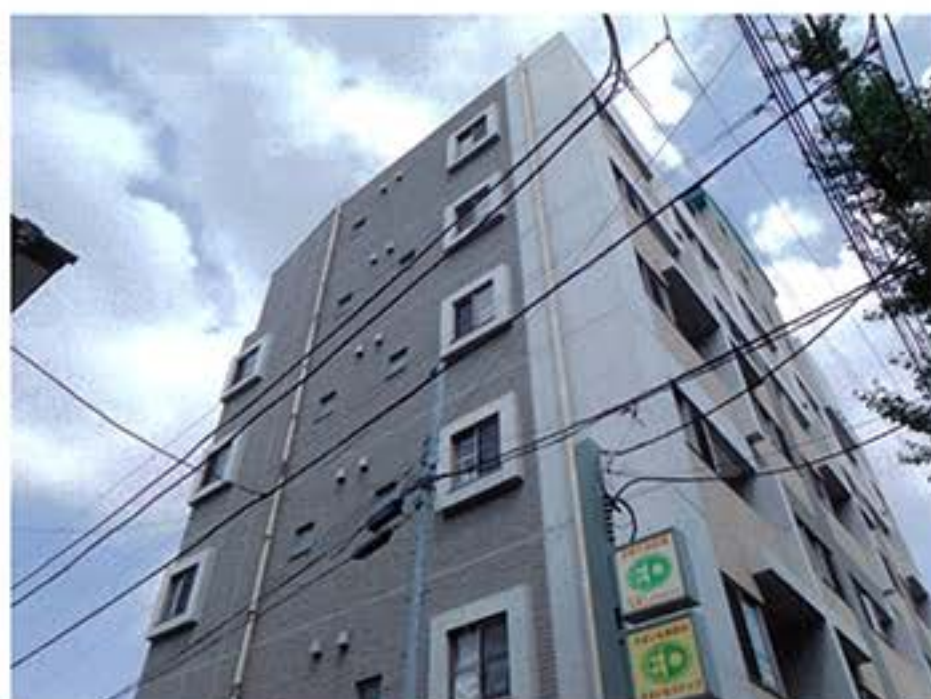
2. 南面平二丁タイル
